LETECKÉ NEHODY A INCIDENTY
UL LETOUNŮ, UL KLUZÁKŮ,
MOTOROVÝCH ZÁVĚSNÝCH KLUZÁKŮ,
VÍRNÍKŮ A UL VRTULNÍKŮ
V ROCE 2022

PREZENTACE LAA ČR

Letecké mimořádné události UL letounů, MZK, UL vrtulníků a vírníků v roce 2022 zpracovali inspektoři LAA ČR

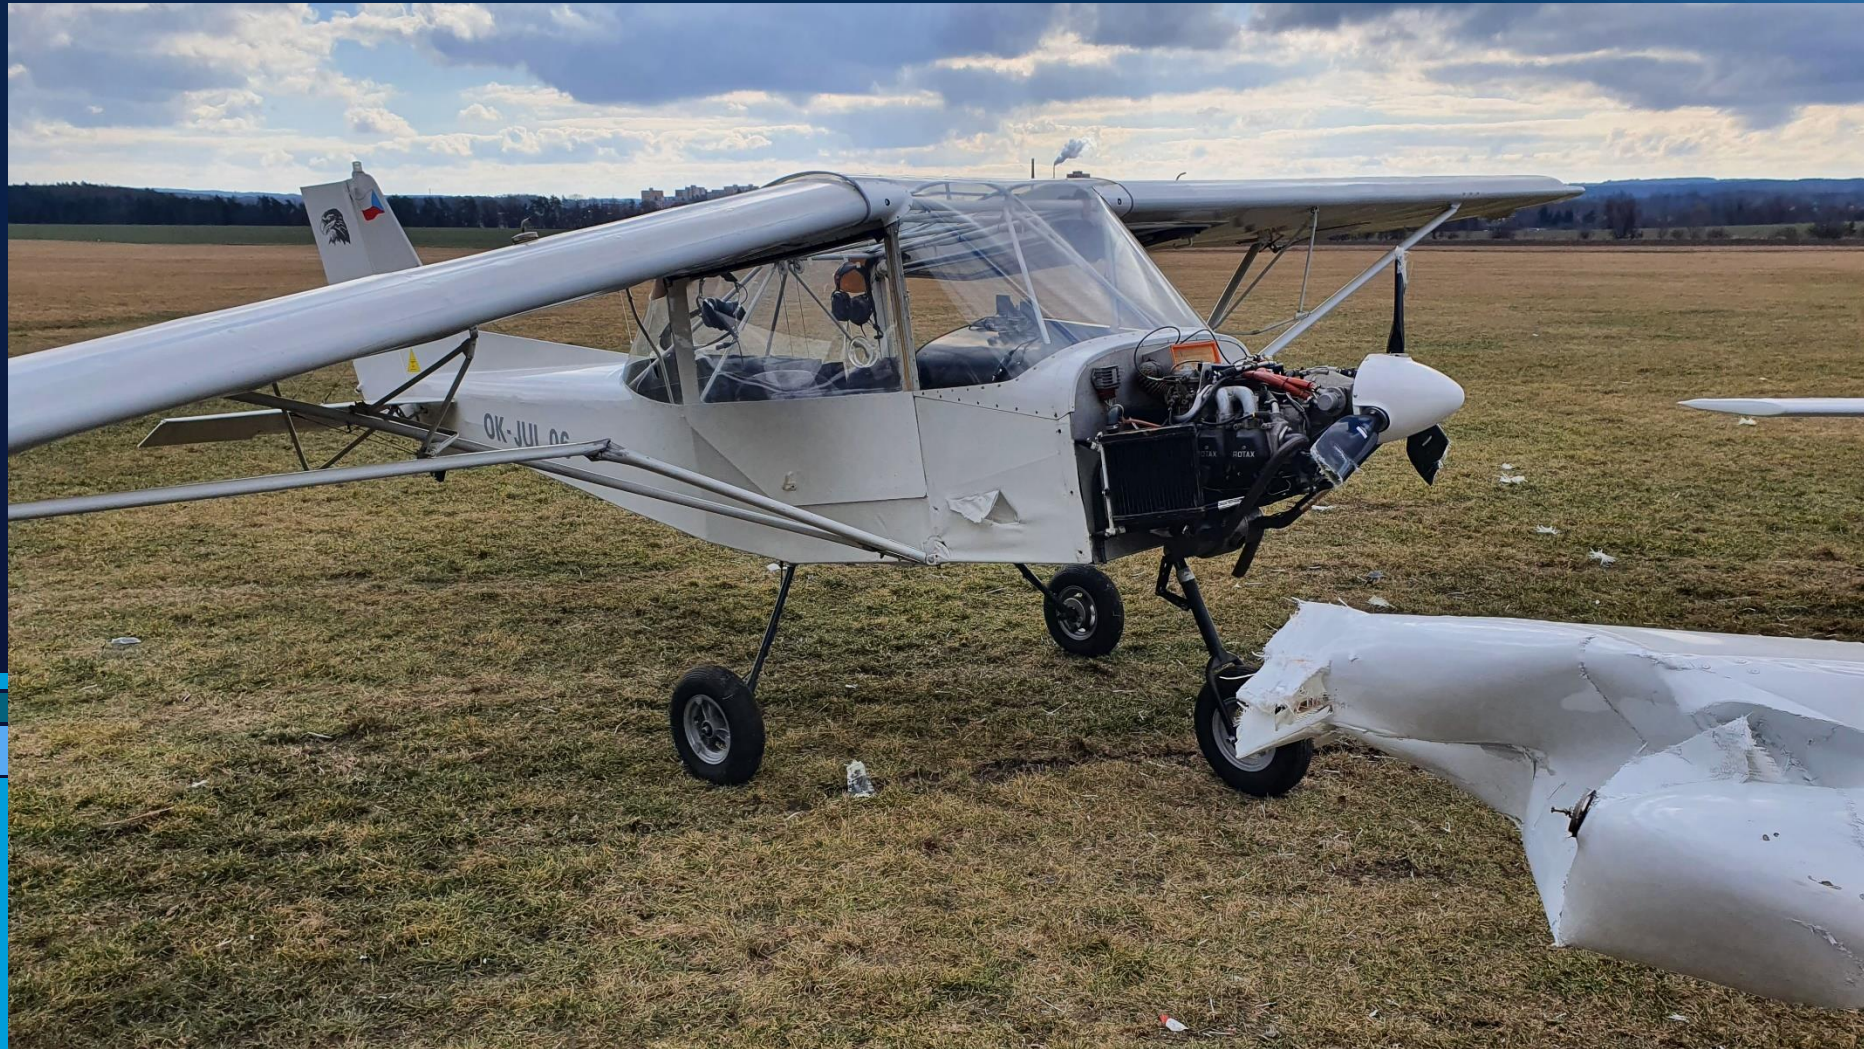
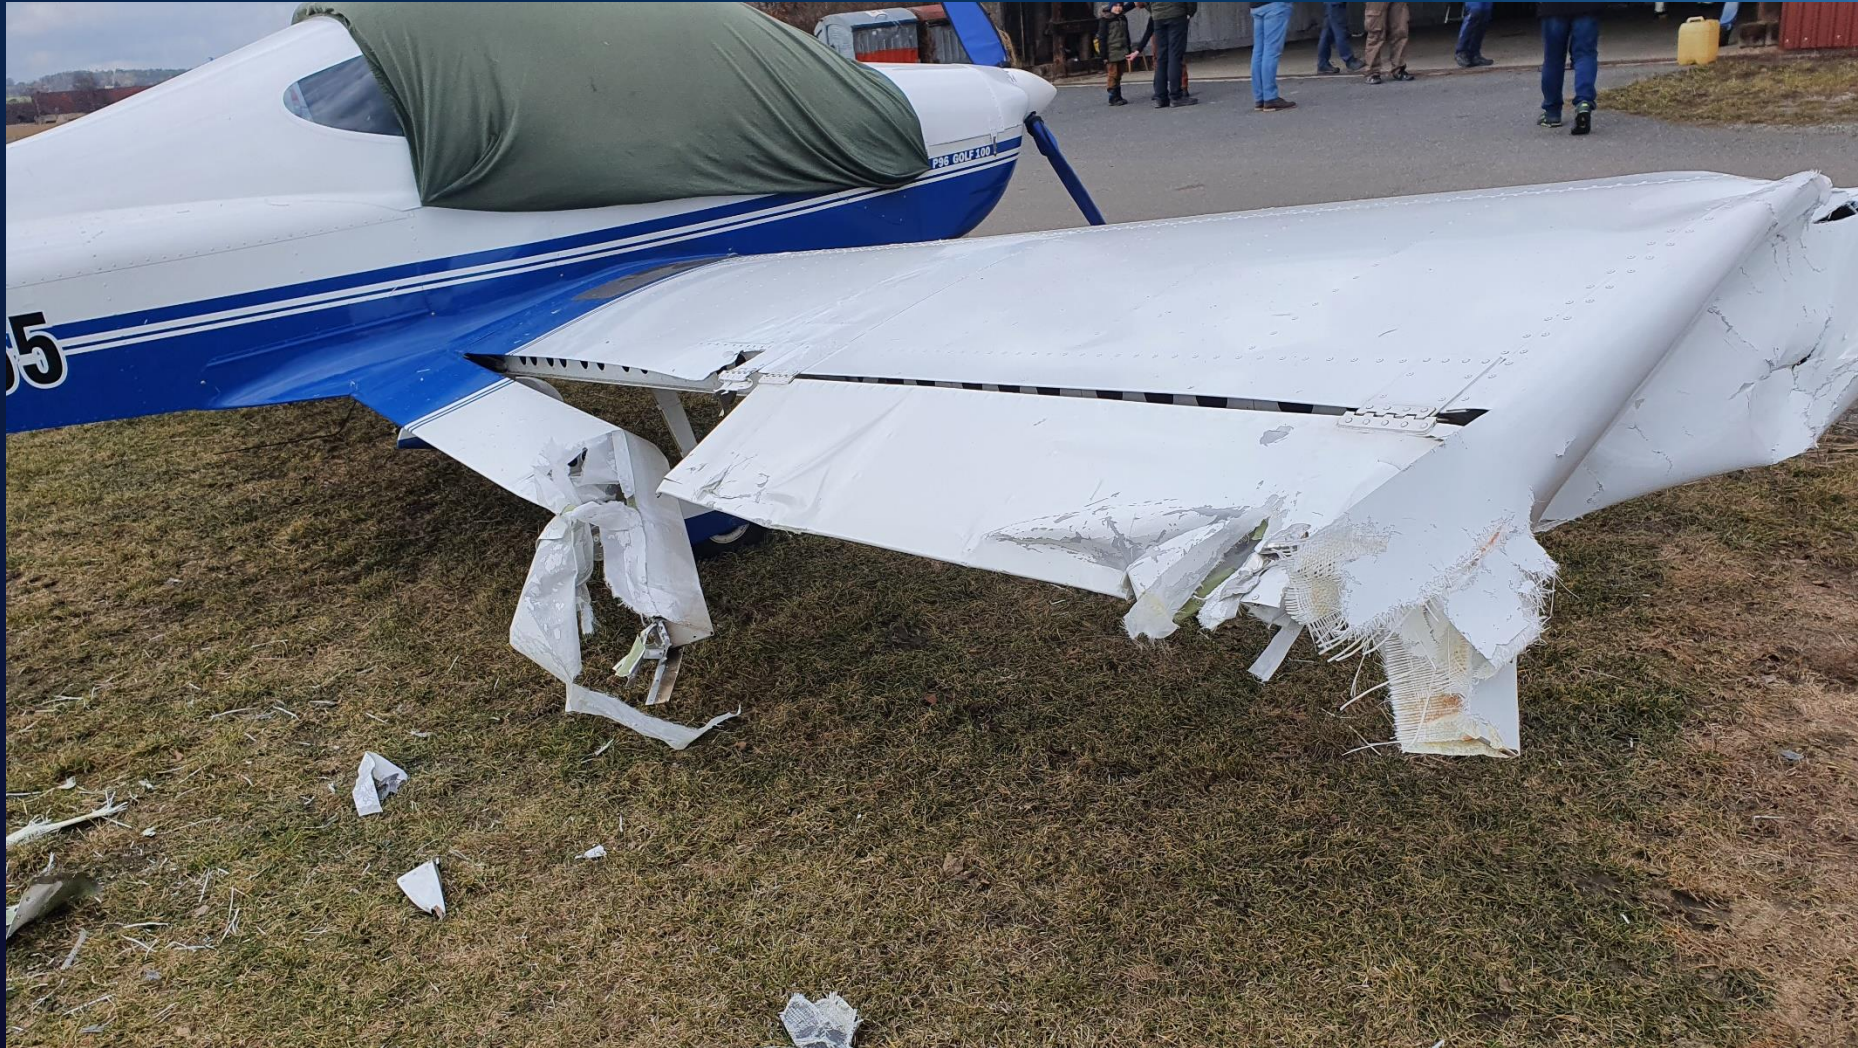
- TL-232 Condor, OK-JUL 06

- MÍSTO NEHODY: Letiště Tábor
- TYP: TL-232 Condor
- POZNÁVACÍ ZNAČKA: OK – JUL 06
- POPIS UDÁLOSTI: pilot na stojánce před hanfárem nastartoval motor, který se rozběhl do vysokých otáček. Pilot nestačil zareagovat a UL letoun vlivem zvýšeného výkonu a vychýlení předového kola zatočil doleva a střetl se s vlevo stojící Sierrou a pak Golfem, které poškodil.
- ZRANĚNÍ: bez zranění
- METEOROLOGICKÁ SITUACE: CAVOK
- POŠKOZENÍ SLZ: Condor - vrtule, vzpěry křídla, přední část trupu. Sierra – ulomený list vrtule, poškozený překryt kabiny a kryt motoru. Golf – zničený konec pravé poloviny křídla, vztl. klapka a křidélko.
- ZÁVĚR: Nezvládnuté pojíždění UL letounu, nastartování motoru se zaaretováním táhla plynové přípusti v poloze pro vysoký výkon.

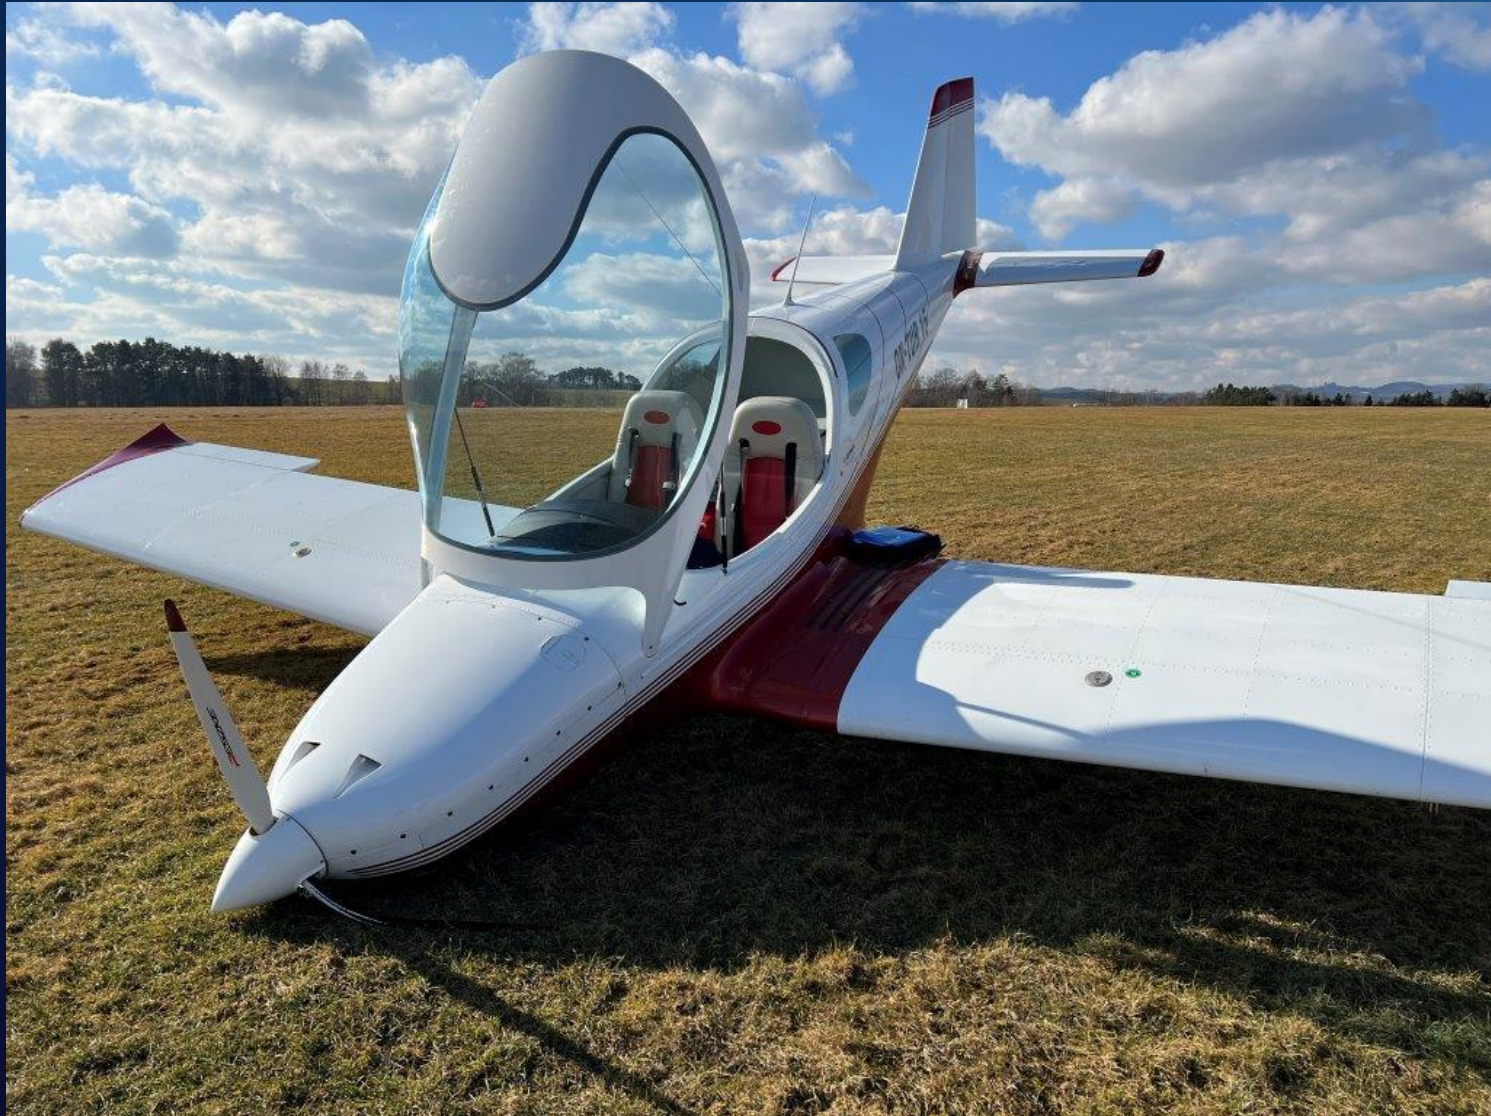
- TYP: Bristell OK – TUR 15

- MÍSTO LETECKÉHO INCIDENTU: letiště Havlíčkův Brod
- TYP: Bristell
- POZNÁVACÍ ZNAČKA: OK – TUR 15
- POPIS UDÁLOSTI: Při čtvrtém přistání při létání okruhů došlo k odskočení UL letounu, chybné reakci pilota na opravu, opakovanému odskočení a následnému poškození UL letounu.
- ZRANĚNÍ: bez zranění
- METEOROLOGICKÁ SITUACE: CAVOK
- POŠKOZENÍ SLZ: Ulomená přední podvozková noha, zničené listy vrtule, poškozené motorové kryty.
- ZÁVĚR: Nezvládnutí techniky pilotáže při odskočení.

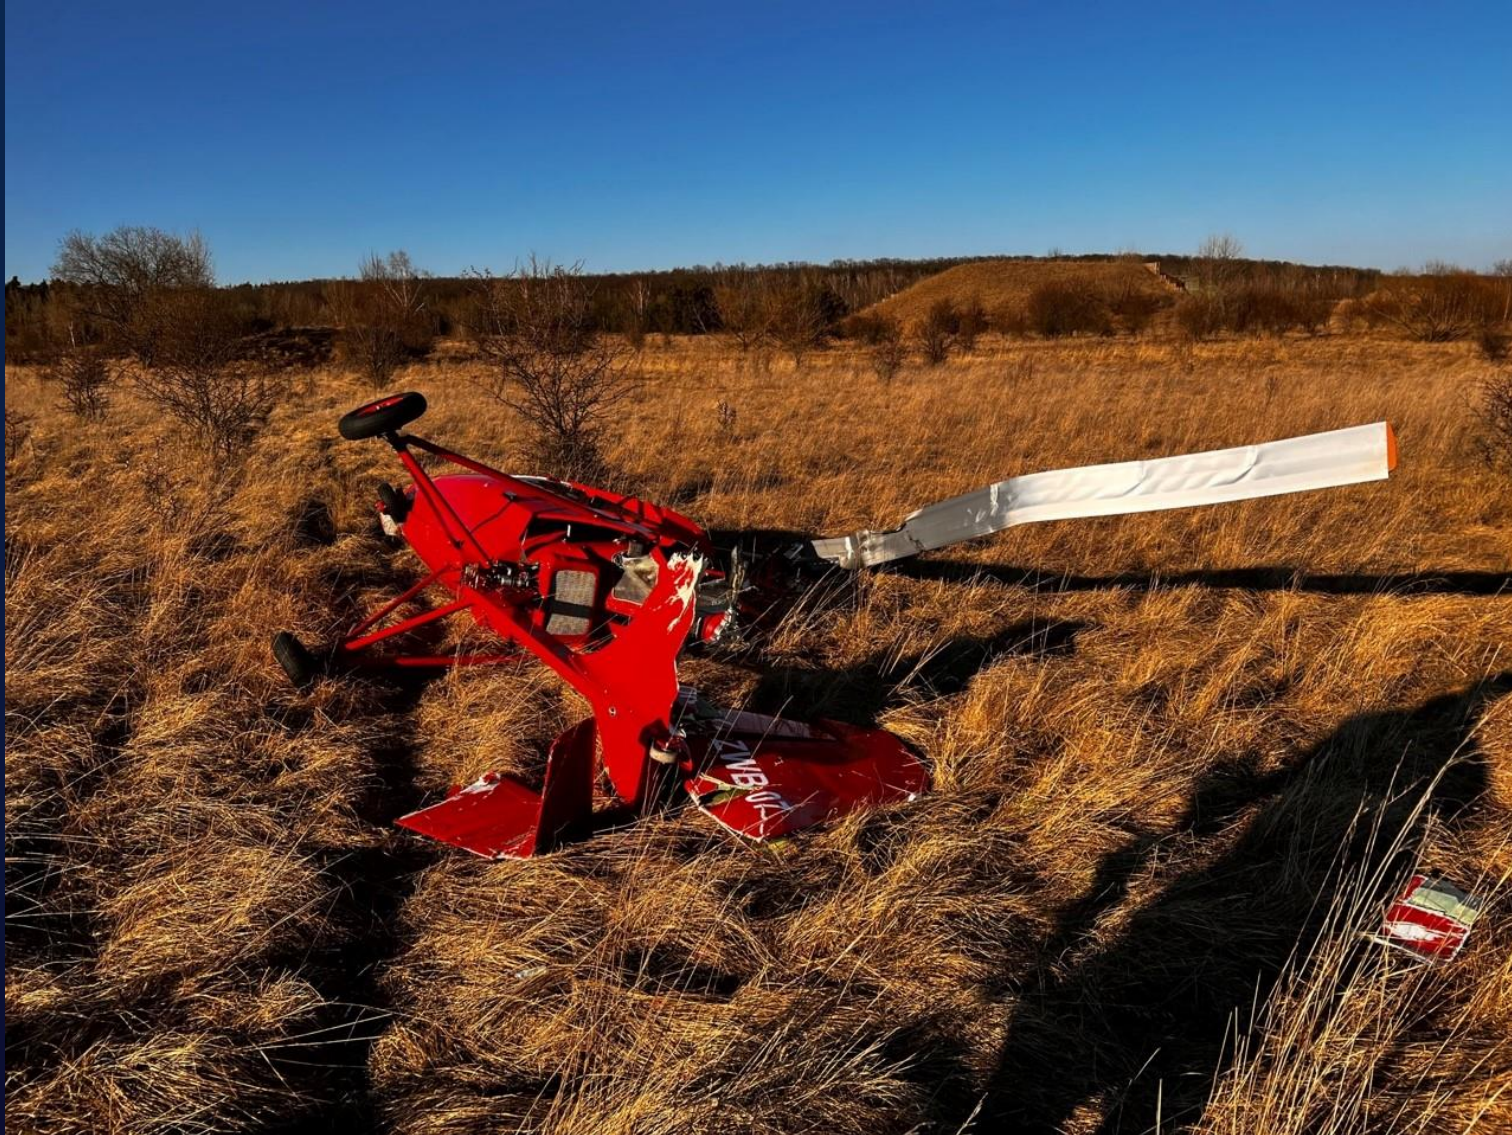
- MÍSTO NEHODY: Plocha SLZ Milovice
- TYP: vírník - BAD 12 Hunter
- POZNÁVACÍ ZNAČKA: OK – ZWB 07
- POPIS UDÁLOSTI: Snížený výkon motoru při vzletu, pilot nepřerušil vzlet, snažil se v malé výšce pravou zatáčkou vrátit zpět na plochu, přitom nestoupal ale klesal až došlo ke střetu se zemí a poškození stroje.
- ZRANĚNÍ: Bez zranění.
- METEOROLOGICKÁ SITUACE: CAVOK
- POŠKOZENÍ VÍRNÍKU: Zničený nosný rotor včetně rotorové hlavy, tlačná vrtule, poškozený podvozek a kýlové plochy, ohnutý rám vírníku.
- ZÁVĚR: Pilot včas nepřerušil vzlet při dlouhém rozjezdu způsobeném nedostatečným výkonem motoru. V palivových filtrech zjištěno značné množství nečistot, které mělo vliv na výkon motoru.

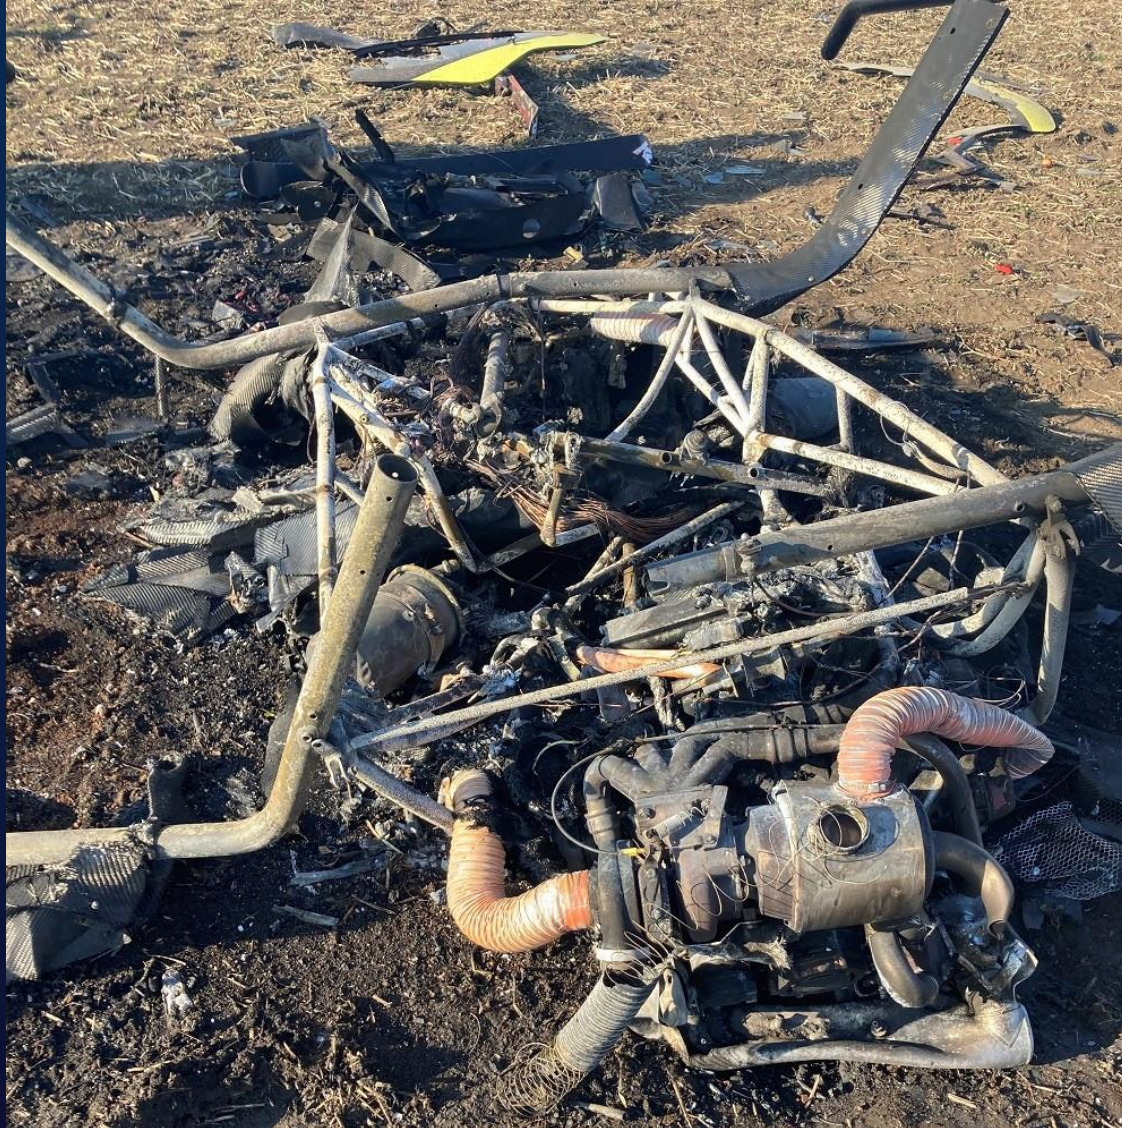
- TYP: CH 77 Ranabot OK – WHA 83

- MÍSTO NEHODY: 2 km západně letiště OLOMOUC
- TYP: CH 77 Ranabot
- POZNÁVACÍ ZNAČKA: OK – WHA 83
- POPIS UDÁLOSTI: Pilot odstartoval z letiště Olomouc s úmyslem letět lyžovat do areálu Dolní Morava, v kabině před a nad levou sedačkou měl lyže a ostatní lyžařské vybavení. Po vzletu viděli svědci zvláštní pohyby UL vrtulníku, ještě za letu došlo ke střetu nosného rotoru s ocasním nosníkem, v závěru pád s rotací kolem svislé osy. Došlo k požáru, stroj zničen.
- ZRANĚNÍ: Smrtelné zranění pilota.
- METEOROLOGICKÁ SITUACE: CAVOK
- POŠKOZENÍ UL vrtulníku: Stroj zničen nárazem a následným požárem.
- ZÁVĚR: Nehodu šetří UZPLN. Pravděpodobnou příčinou nehody mohlo být nedostatečné zajištění lyží v kabině proti samovolnému pohybu. Uvolněné lyže mohly ovlivnit říditelnost stroje a činnost pilota.

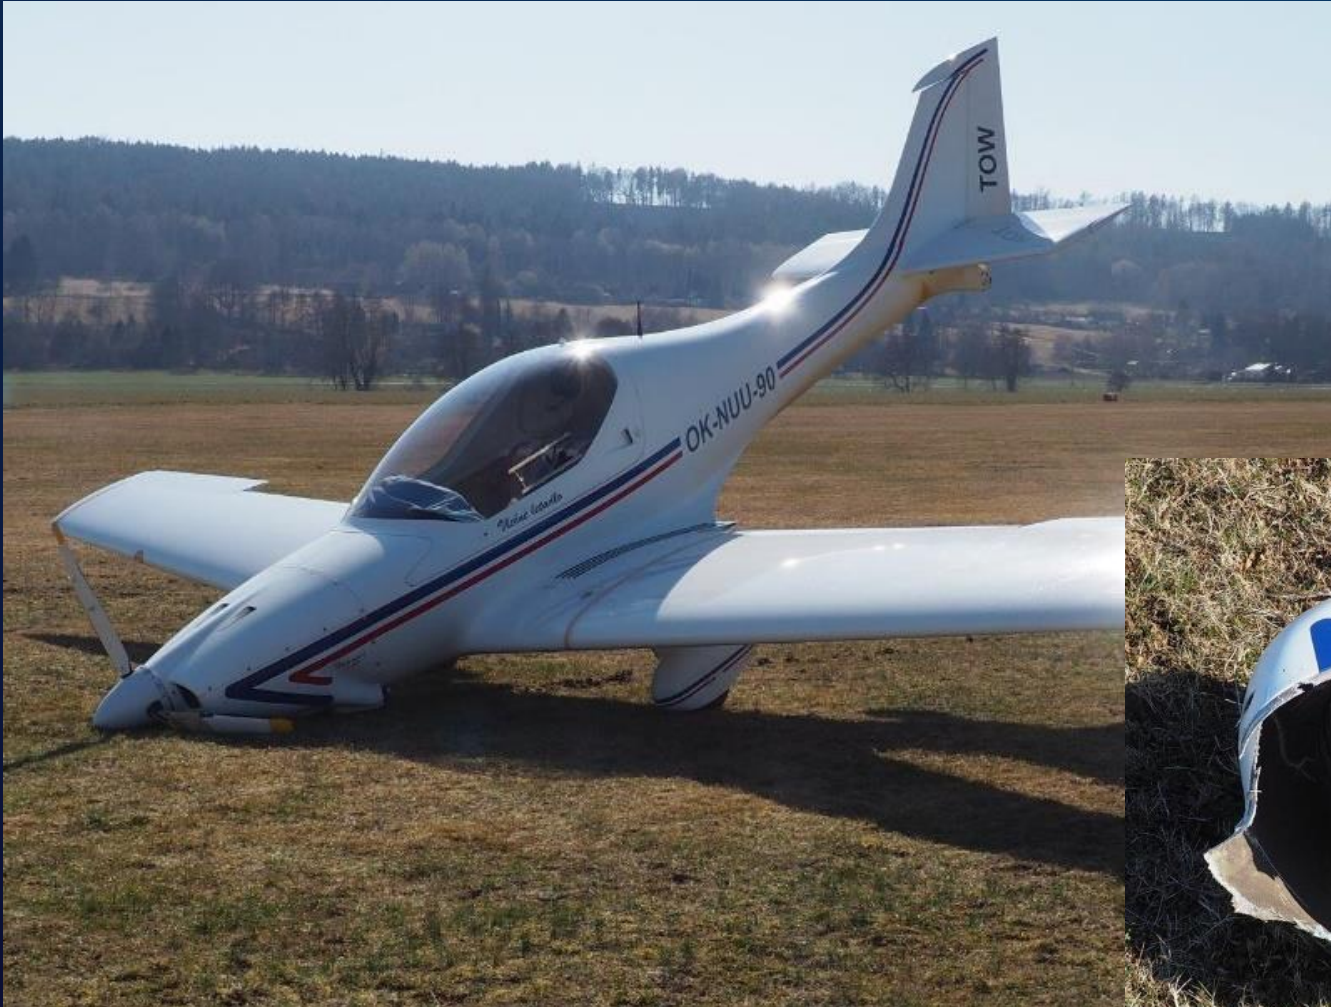
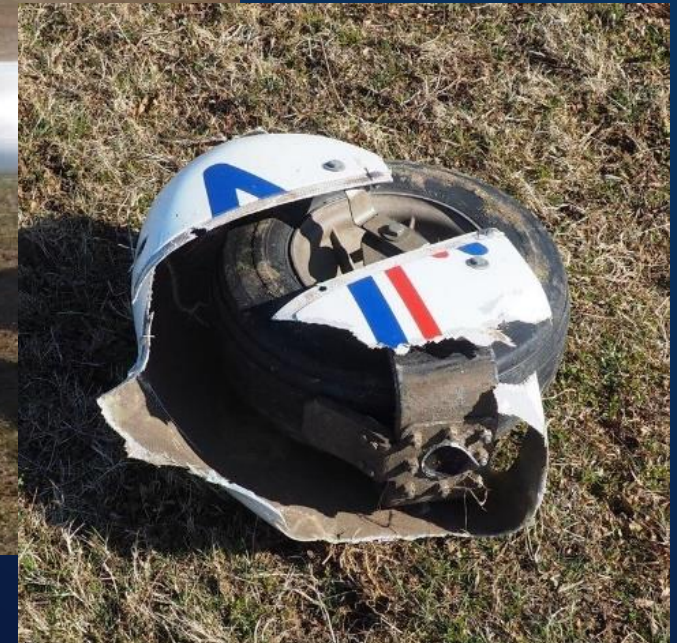
- TYP: WT-9 Dynamic OK – NUU 90

- MÍSTO LETECKÉ NEHODY: letiště Dvůr Králové
- TYP: WT-9 Dynamic
- POZNÁVACÍ ZNAČKA: OK-NUU 90
- POPIS UDÁLOSTI: Při přistání na „glider strip“ vlevo od dráhy došlo k dosednutí při vysoké rychlosti na tři body se zvětšujícím se několikanásobným odskočením s tvrdým dopadem na přední kolo a následným poškozením UL letounu.
- ZRANĚNÍ: bez zranění
- METEOROLOGICKÁ SITUACE: CAVOK
- POŠKOZENÍ SLZ: Ulomeno přední kolo podvozku, ulomené vrtulové listy, vylomená motorová přepážka, poškozeny motorové kryty.
- ZÁVĚR: Chybná pilotáž s vysokou rychlostí při dosednutí, nezvládnutá technika pilotáže při odskočení.

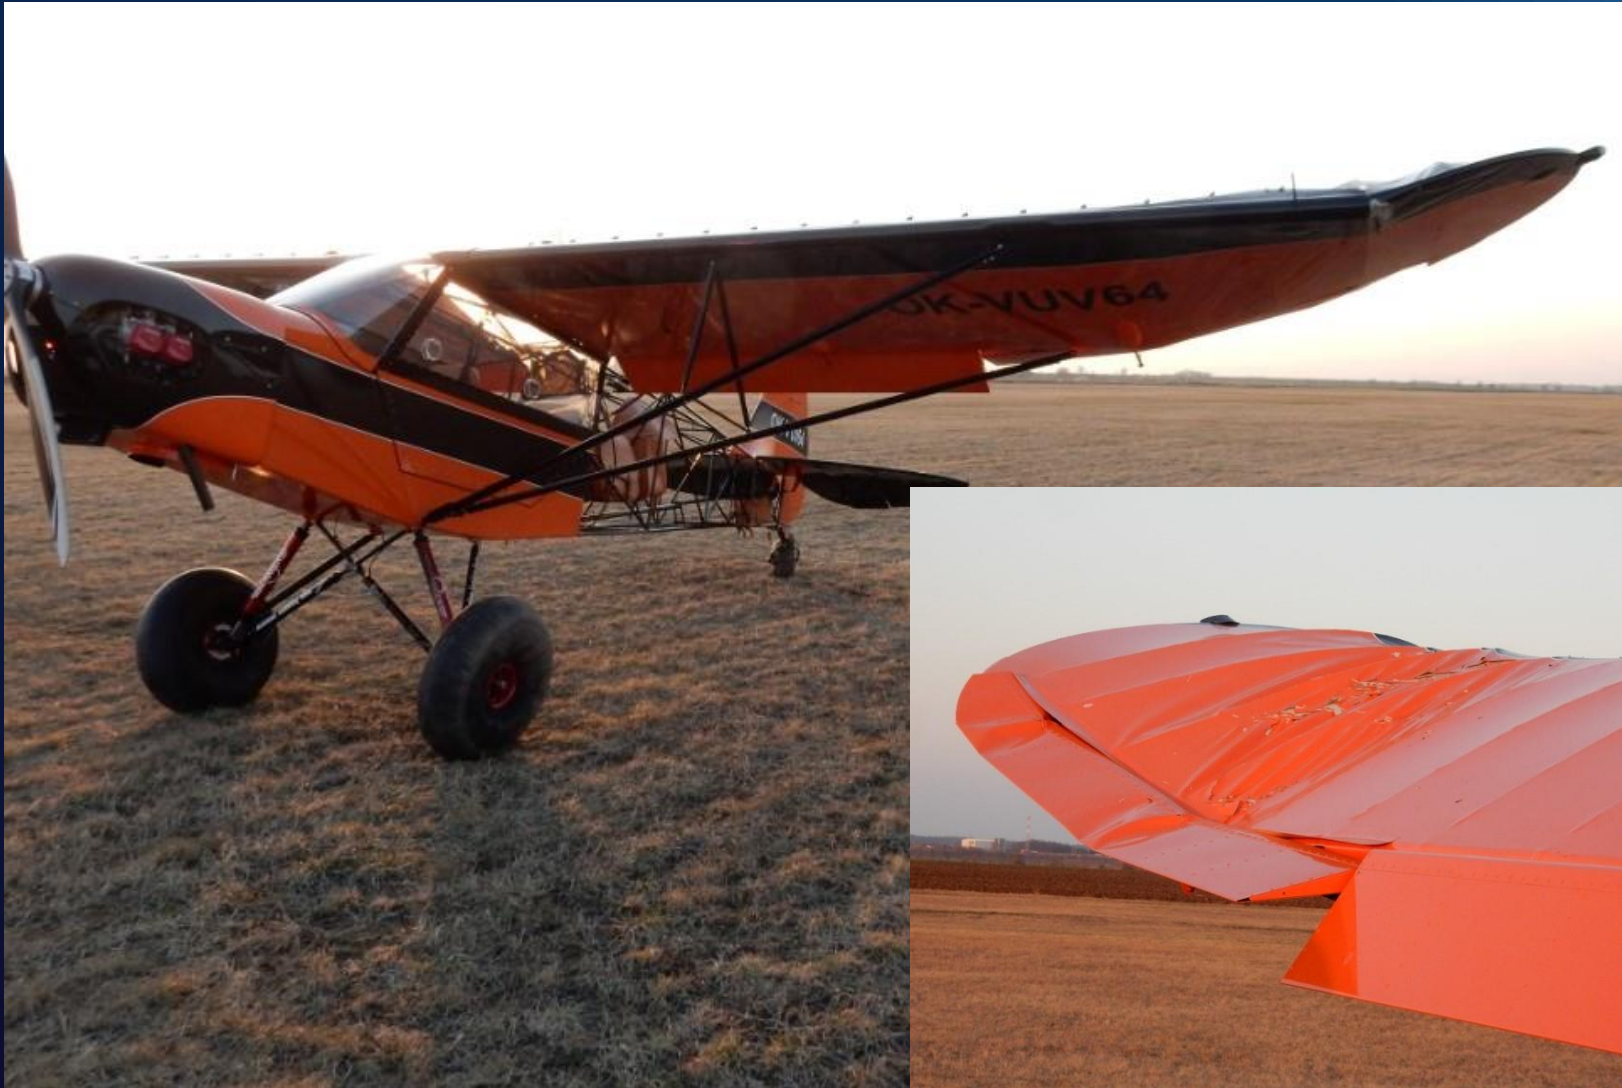
- TYP: Savage Bober OK – VUV 64

- MÍSTO UDÁLOSTI: Letiště Sazená
- TYP: Savage Bober
- POZNÁVACÍ ZNAČKA: OK – VUV 64
- POPIS UDÁLOSTI: Pilotka s instruktorem létala po okruhu. Při přistání po třetím okruhu na RWY 33 došlo k odskoku, po následném dosednutí došlo k vybočení UL letounu vpravo proti větru, a následně k hodinám, kdy vlivem zrychlující rotace vpravo došlo k levému náklonu a kontaktu konce levé poloviny křídla se zemí a k jeho poškození.
- ZRANĚNÍ: bez zranění
- METEOROLOGICKÁ SITUACE: CAVOK, vítr 010° 8 kt, v nárazech 10 kt
- POŠKOZENÍ UL LETOUNU: Poškozena koncová část levé poloviny křídla.
- ZÁVĚR: Nezvládnutí techniky pilotáže s bočním větrem z pravé strany.

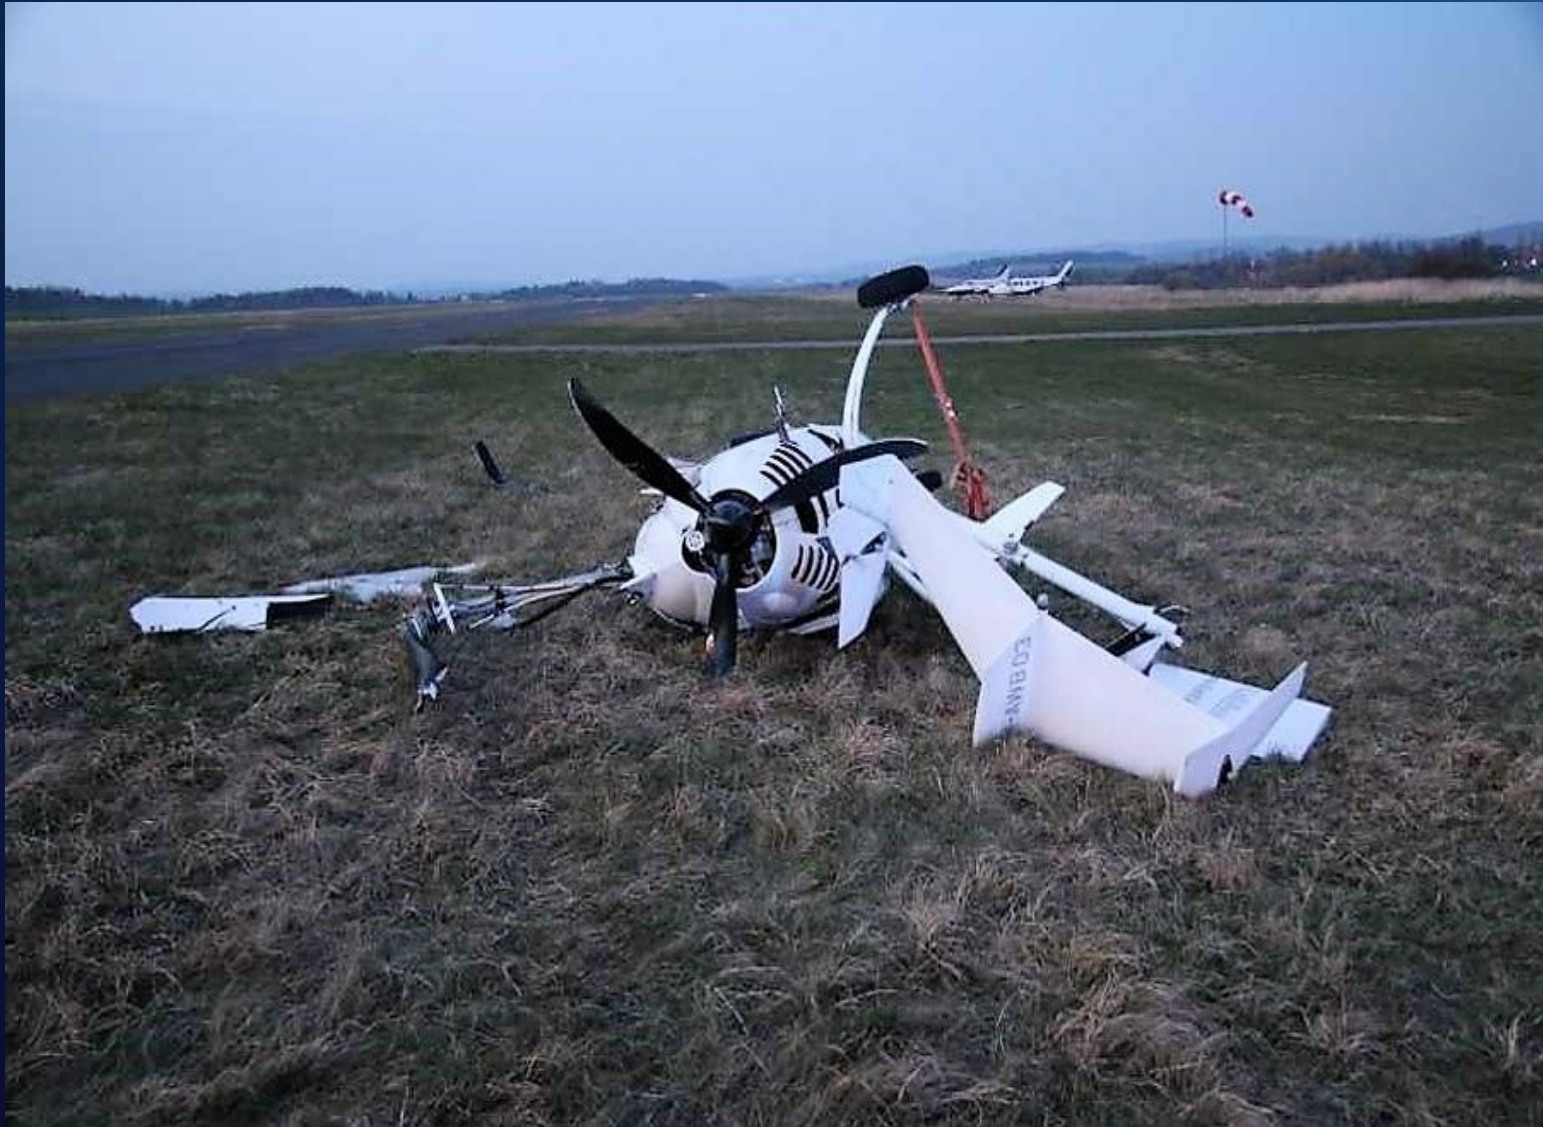
- TYP: Niki Kallithea OK – AWB 03

- MÍSTO UDÁLOSTI: Letiště Příbram
- TYP: vírník – Nikiaviation Kallithea 914
- POZNÁVACÍ ZNAČKA: OK – AWB 03
- POPIS UDÁLOSTI: Žák s instruktorem prováděli nácviky letmého vzletu. K nehodě došlo ve fázi rozjezdu a přechodu do rozletu, kdy po odpoutání došlo k prudkému stoupání, ztrátě rychlosti a pádu stroje.
- ZRANĚNÍ: lehké zranění obou členů posádky
- METEOROLOGICKÁ SITUACE: CAVOK, vítr 3 až 6 m/s SW
- POŠKOZENÍ VÍRNÍKU: Celý stroj značně poškozen.
- ZÁVĚR: Nezvládnutí techniky pilotáže žákem při opakovaném vzletu, pozdní reakce instruktora na vzniklou situaci.

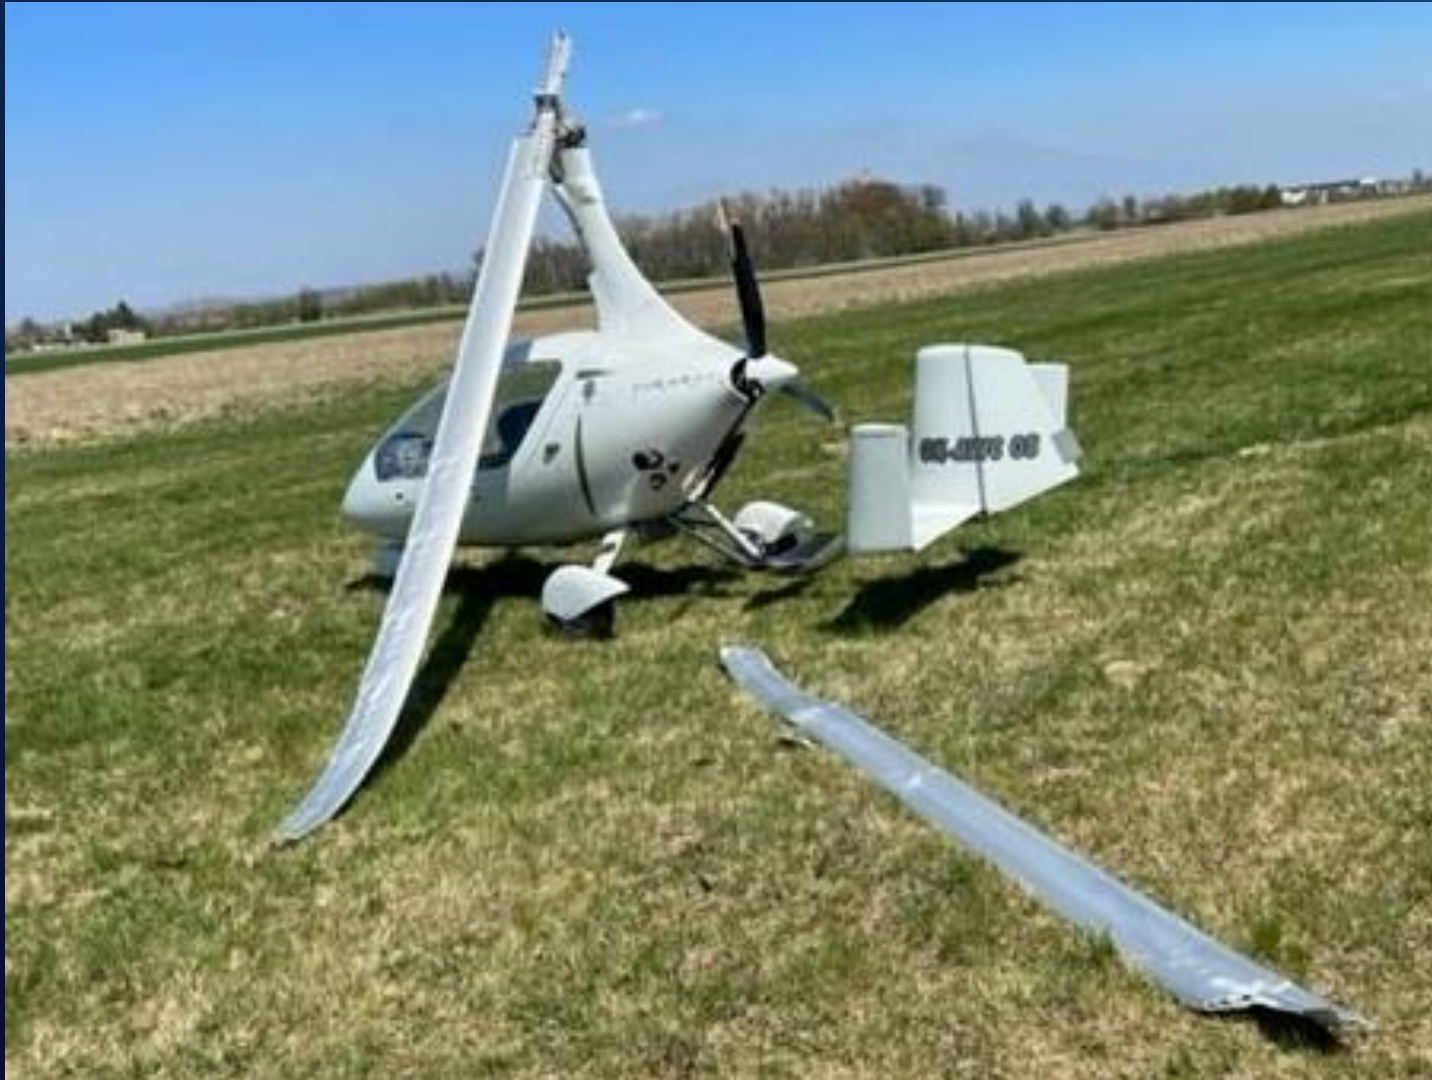
- TYP: Auto Gyro Calidus OK – AWC 08

- MÍSTO LETECKÉ NEHODY: Letiště Přerov
- TYP: Auto Gyro Calidus
- POZNÁVACÍ ZNAČKA: OK - AWC 08
- POPIS UDÁLOSTI: Ve fázi rozjezdu a přechodu do rozletu na dráze 06, po odpoutání došlo k prudkému vzepětí vírníku. Roztočený rotor opakovaně narazil do povrchu dráhy a listy se deformovaly. Přitom došlo i k poškození listů tlačné vrtule.
- ZRANĚNÍ: Bez zranění
- METEOROLOGICKÁ SITUACE: vítr 16 kt ze směru 060°
- POŠKOZENÍ VÍRNÍKU: Zničený rotor a tlačná vrtule, poškozená rotorová hlava a řízení vírníku.
- ZÁVĚR: Příčinou nehody bylo nedůsledné provedení úkonů před vzletem – podélné vyvážení nebylo nastaveno do polohy „těžký na hlavu“.

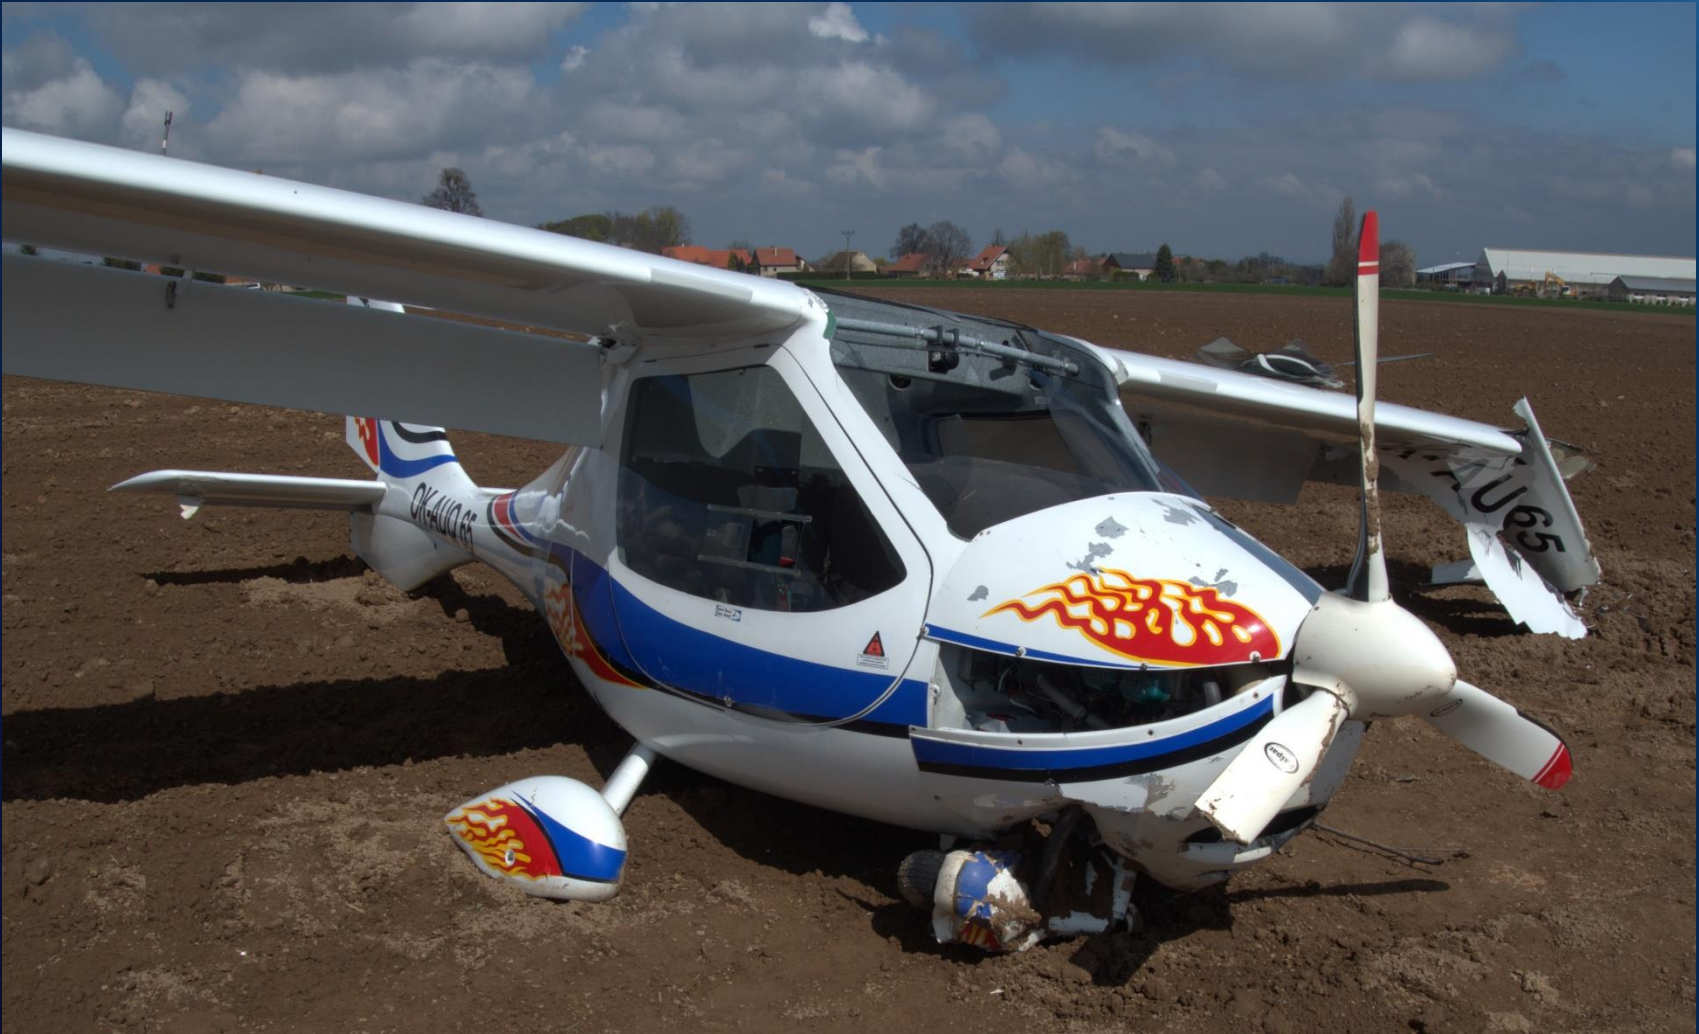
- TYP: CT SW OK – AUQ 65

- MÍSTO LETECKÉ NEHODY: pole u plochy pro LCHČ Dolní Újezd
- TYP: CT SW
- POZNÁVACÍ ZNAČKA : OK – AUQ 65
- POPIS UDÁLOSTI: Pilot pro nízkou oblačnost nemohl letět na původně zamýšlené letiště Polička a rozhodl se přistát na ploše pro LCHČ Dolní Újezd. Při přiblížení k této ploše zachytil pravým podvozkovým kolem o drátěný plot na prahu plochy. UL letoun se stočil vpravo, zachytil koncem pravé poloviny křídla o zem, následně přední částí UL letounu.
- ZRANĚNÍ: bez zranění
- METEOROLOGICKÁ SITUACE: nízká základna oblačnosti
- POŠKOZENÍ SLZ: UL letoun v podstatě zničen
- ZÁVĚR: Nesprávné zhodnocení meteorologické situace pilotem před zamýšleným letem, chybná pilotáž při přiblížení na přistání.

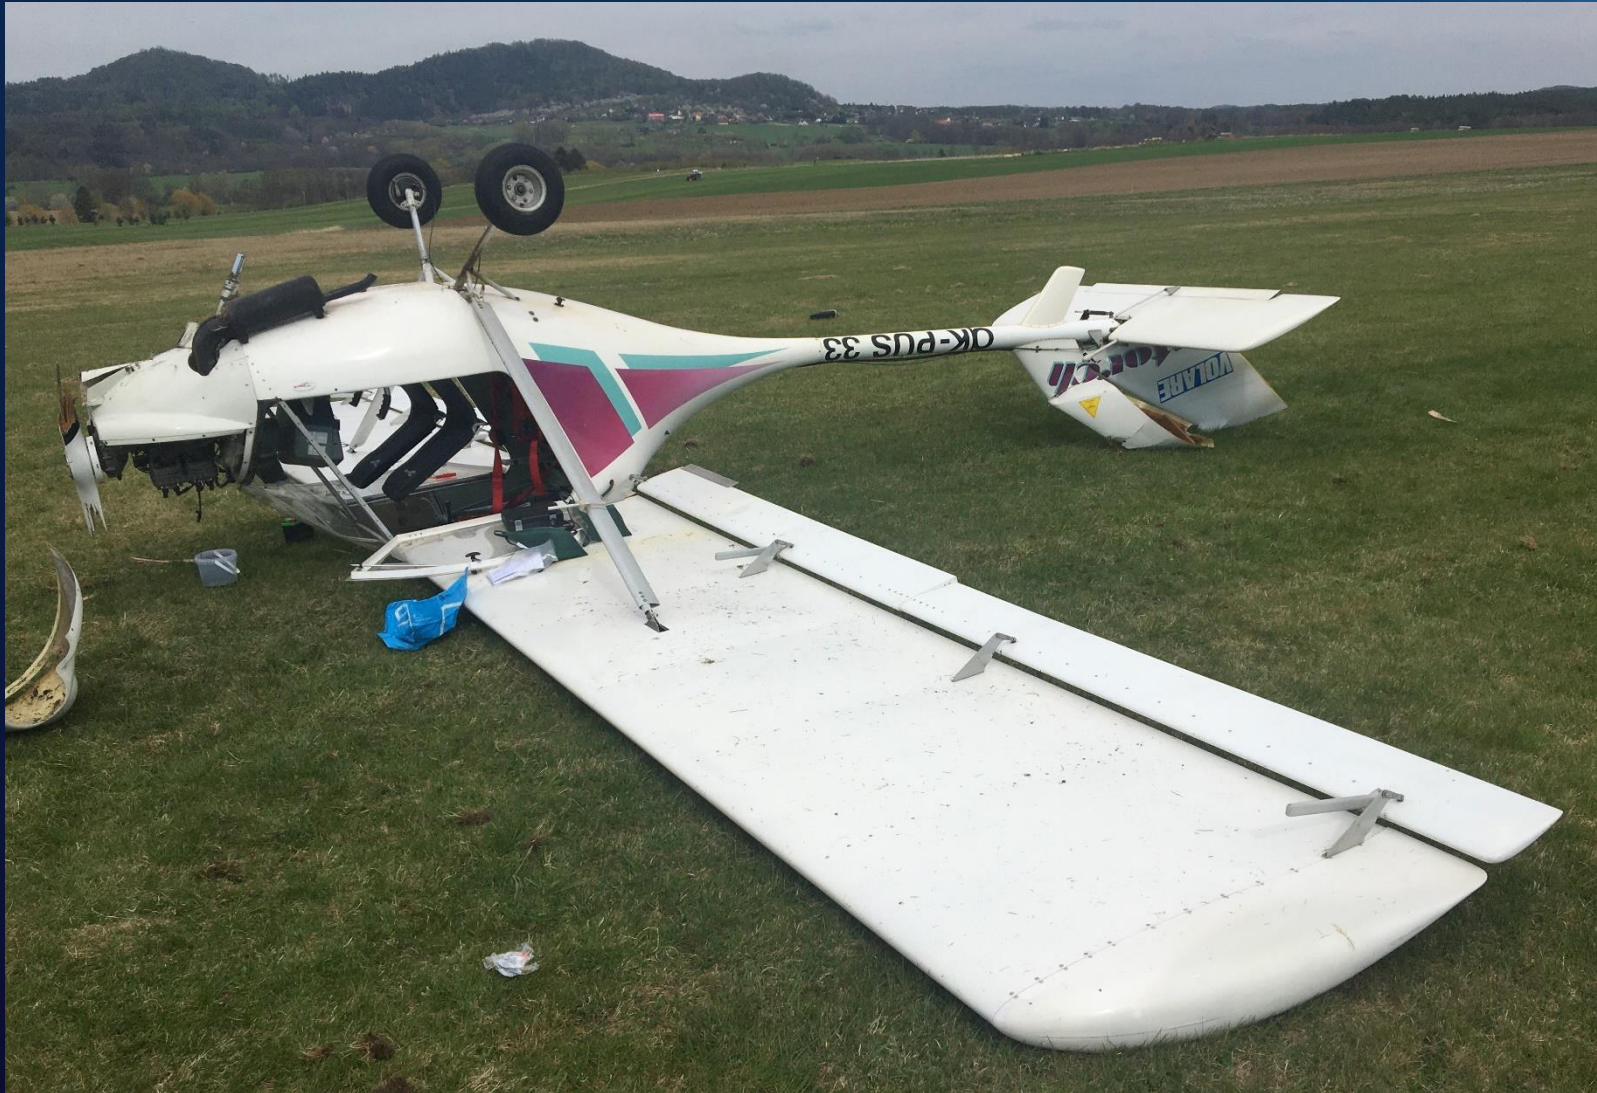
- TYP: Storch CL OK – PUS 33

- MÍSTO LETECKÉ NEHODY: Letiště Česká Lípa
- TYP: Storch CL
- POZNÁVACÍ ZNAČKA : OK – PUS 33
- POPIS UDÁLOSTI: Přistání na vyšší rychlosti, opakované odskočení, vylomení přední podvozkové nohy, převrácení UL letounu na záda.
- ZRANĚNÍ: Pilot bez zranění, další osoba na palubě lehce zraněna.
- METEOROLOGICKÁ SITUACE: CAVOK
- POŠKOZENÍ SLZ: UL letoun poškozen při převrácení - trup, ocasní plochy, motor, ulomené listy vrtule.
- ZÁVĚR: Chybná pilotáž při přistání.

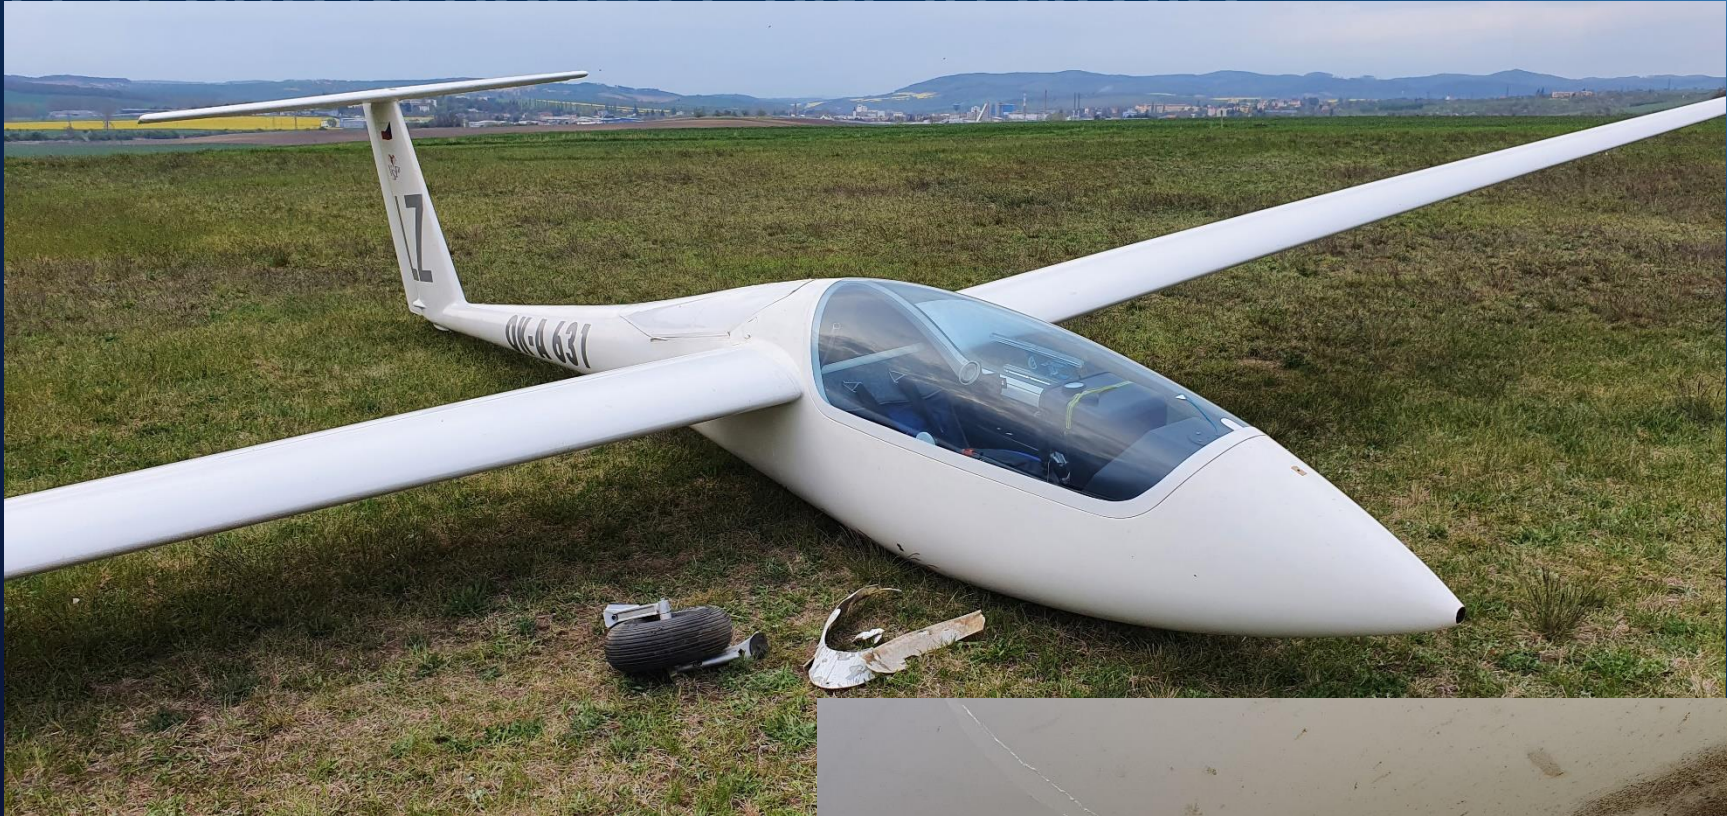
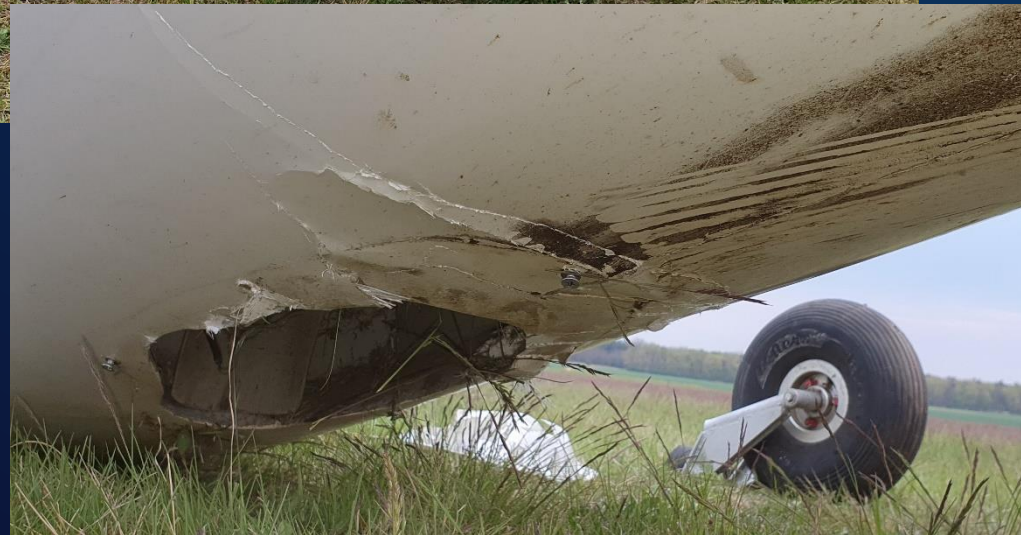
- TYP: TST 10 ATLAS
- OK – A 631

- MÍSTO LETECKÉ NEHODY: Letiště Kyjov
- TYP: TST 10 ATLAS
- POZNÁVACÍ ZNAČKA: OK – A 631
- POPIS UDÁLOSTI: Pilot přistával se zasunutým motorem, rozpočet na přistání byl krátký, kluzák se prosednul a dopadl na hraně letiště na terénní nerovnost (do protisvahu nízké meze). Nárazem došlo k poškození.
- ZRANĚNÍ: bez zranění
- METEOROLOGICKÁ SITUACE: CAVOK
- POŠKOZENÍ SLZ: Utržené podvozkové kolo, poškozena spodní část trupu.
- ZÁVĚR: Krátký rozpočet na přistání, poškození kluzáku po ztrátě rychlosti při prosednutí.
