LETECKÉ NEHODY A INCIDENTY
UL LETOUNŮ, UL KLUZÁKŮ,
MOTOROVÝCH ZÁVĚSNÝCH KLUZÁKŮ,
VÍRNÍKŮ A UL VRTULNÍKŮ
V ROCE 2022

PREZENTACE LAA ČR

Letecké mimořádné události UL letounů, MZK, UL vrtulníků a vírníků v roce 2022 zpracovali inspektoři LAA ČR

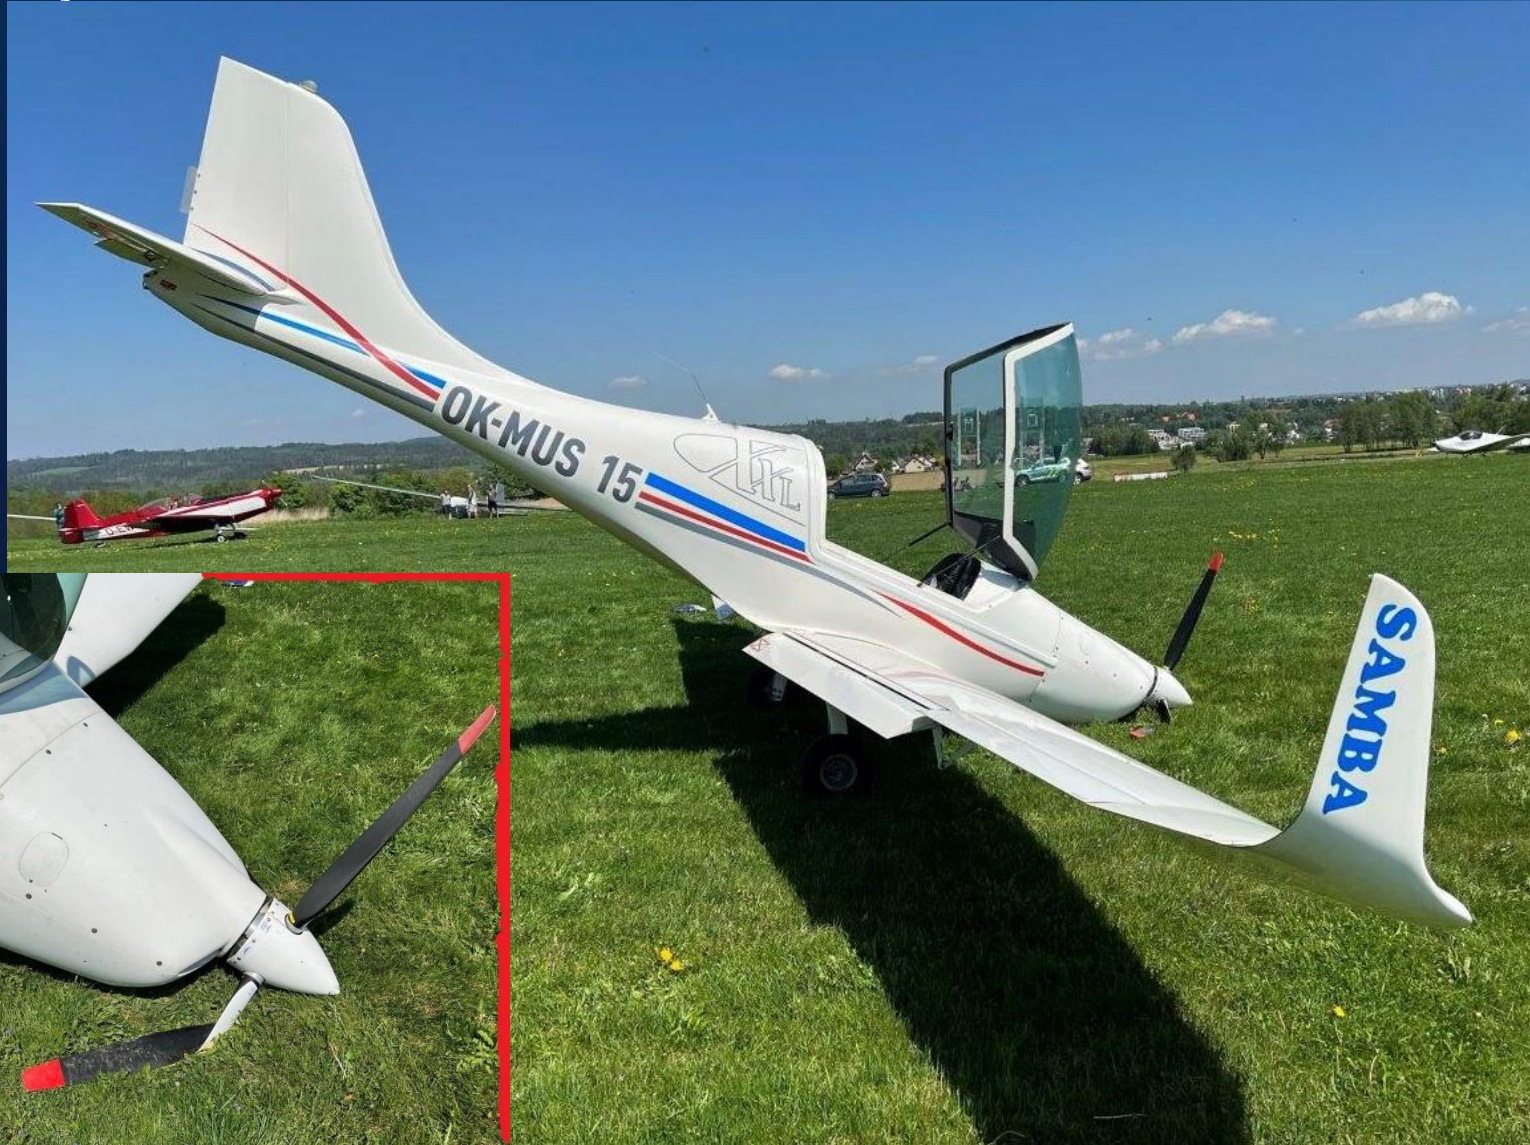
- TYP: Samby XXL OK – MUS 15

- MÍSTO LETECKÉHO INCIDENTU: Letiště Havlíčkův Brod
- TYP: Samba XXL
- POZNÁVACÍ ZNAČKA: OK – MUS 15
- POPIS UDÁLOSTI: Pilot prováděl aerovleky kluzáků ve směru dráhy 110°. Při pátém přistání došlo k prosednutí UL letounu ve fázi přechodového oblouku, dopadu na zem, poškození podvozku, odskočení a následnému dosednutí s ulomeným předovým podvozkem.
- ZRANĚNÍ: Bez zranění.
- METEOROLOGICKÁ SITUACE: CAVOK, vítr ze směru 320°/ 8 kt s termickými nárazy, turbulence za překážkami v místě sestupu na RWY 11.
- POŠKOZENÍ SLZ: Ulomený předový podvozek, zničené listy vrtule, poškozené kryty motoru.
- ZÁVĚR: Hlavní příčinou události bylo nezvládnutí techniky pilotáže při přistání se zadním větrem. Spolupůsobící příčinou byl vítr s termickými nárazy a turbulence za stromy před dráhou. Na nehodě se spolupodílelo i pozdní rozhodnutí změnit dráhu používanou pro vzlety s ohledem na postupně sílící vítr.

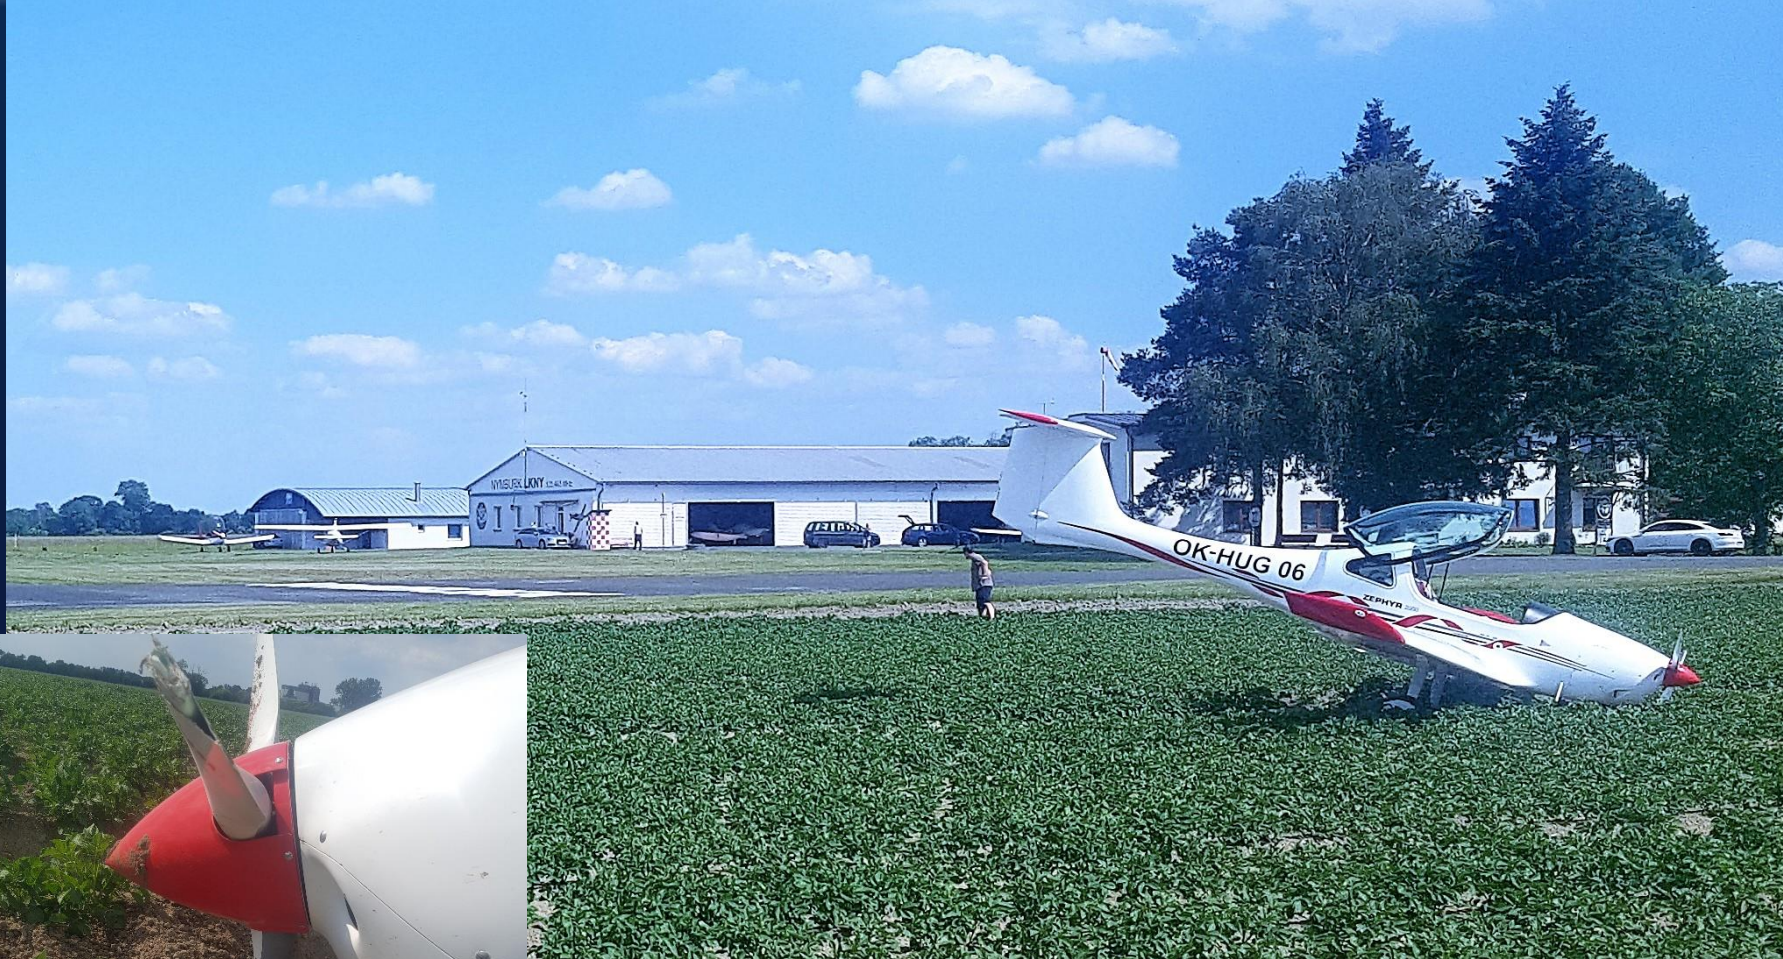
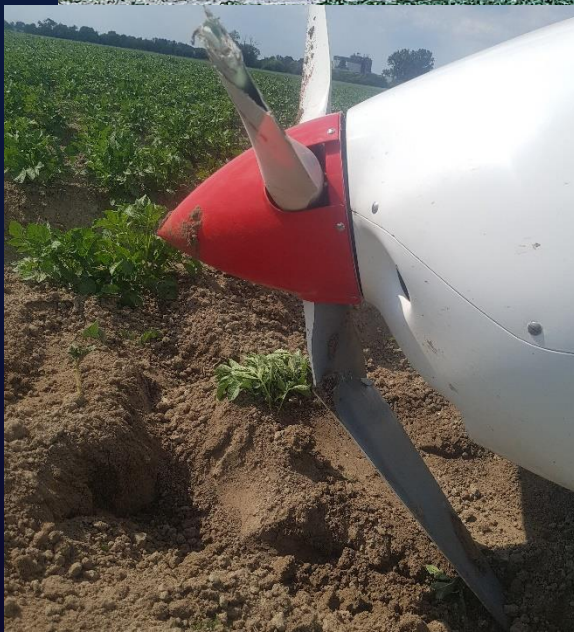
- TYP: ATEC 122 Zephyr
- OK – HUG 06

- MÍSTO LETECKÉ NEHODY: Plocha SLZ Nymburk
- TYP: ATEC 122 Zephyr
- POZNÁVACÍ ZNAČKA: OK – HUG 06
- POPIS UDÁLOSTI: Pilot s další osobou na palubě se vracel z navigačního letu s nefunkčními brzdami podvozku a přistával ve směru 270°. Dosednutí bylo za polovinou asfaltové dráhy, pilot sjel vpravo do trávy aby zkrátil dojezd, přesto vjel až do bramborového pole za plochou, kde UL letoun poškodil.
- ZRANĚNÍ: Bez zranění.
- METEOROLOGICKÁ SITUACE: CAVOK
- POŠKOZENÍ SLZ: Zlomení předřové nohy podvozku, zničená vrtule kontaktem se zemí.
- ZÁVĚR: Dlouhý rozpočet, rozhodnutí pilota pokračovat v přistání i bez funkčních brzd. Pilot měl v dané situaci opakovat vzlet a s nefunkčními brzdami přistávat na práh travnaté plochy vedle asfaltu.

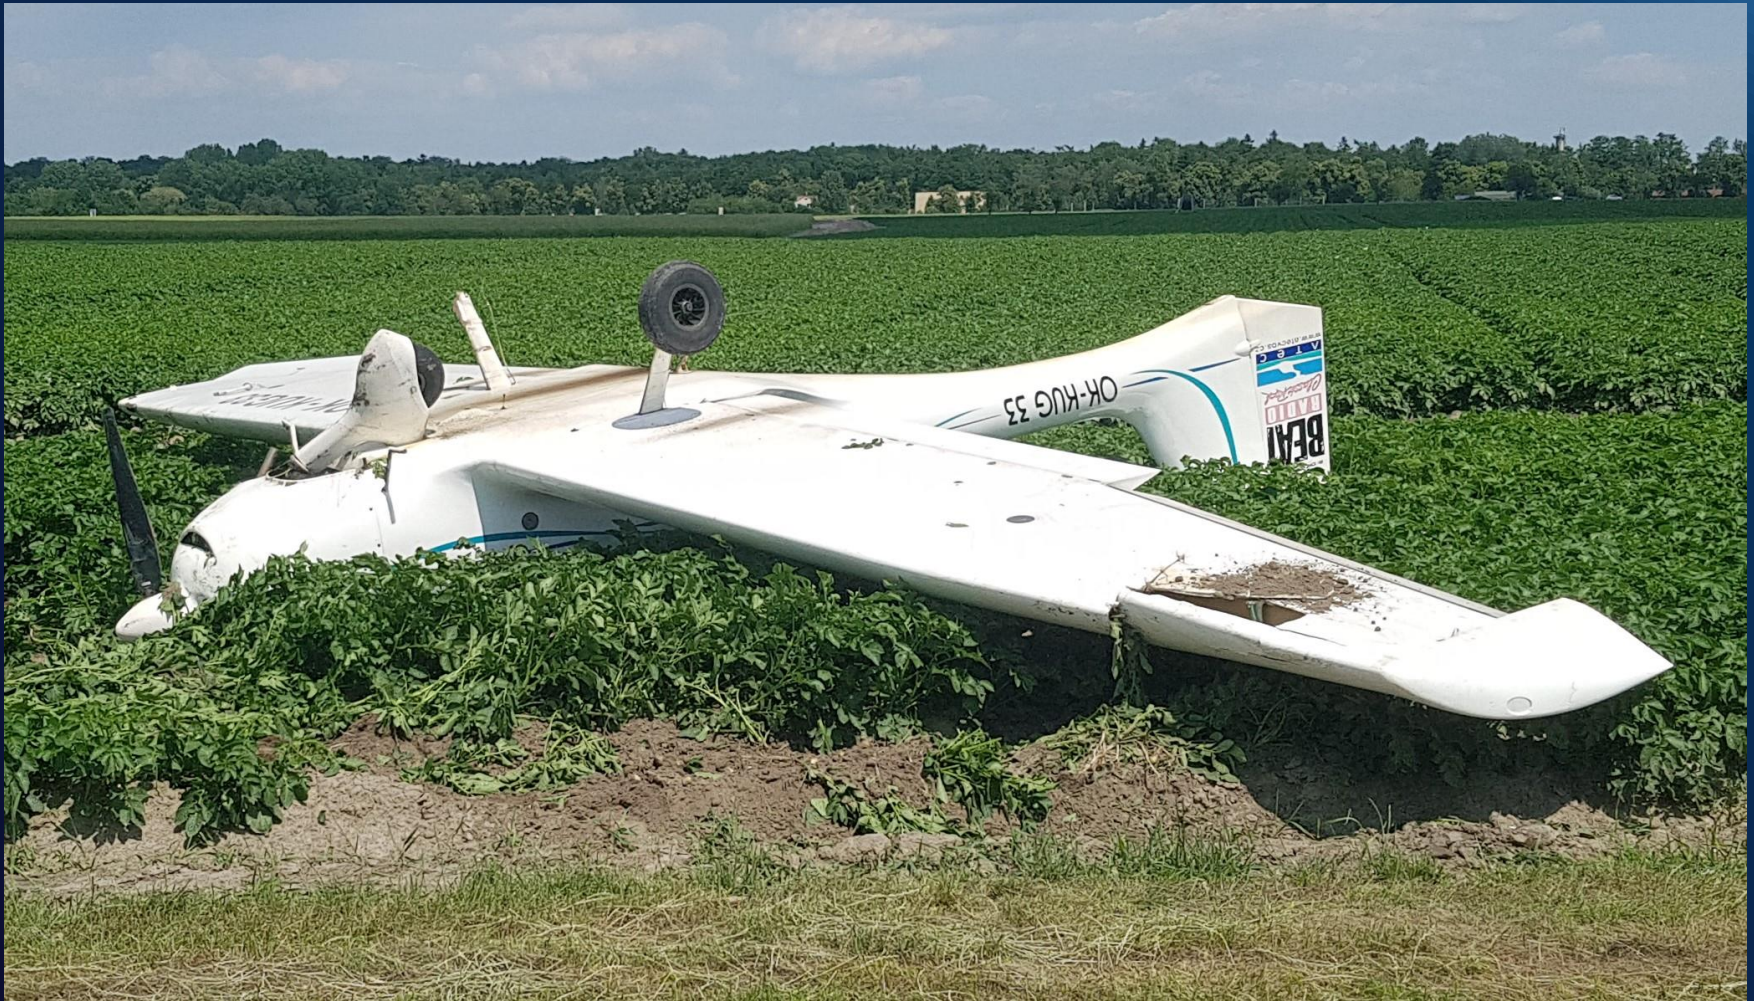
- MÍSTO LETECKÉ NEHODY: plocha SLZ Nymburk
- TYP: ATEC 122 Zephyr
- POZNÁVACÍ ZNAČKA: OK – KUG 33
- POPIS UDÁLOSTI: Pilot s další osobou na palubě se vraceli z navigačního letu. Pilot provedl průlet nad RWY 09 a okruhem pokračoval na přistání na RWY 09. V průběhu přistávacího manévru UL letoun vyplaval, pilot dal plný výkon, ovšem v natažené poloze cca 15 - 20° pozitivního sklonu přídě směrem vzhůru. Přetažený UL letoun nestoupal a s levým zadním větrem pokračoval doleva od dráhy, kde prudce dosedl do trávy a narazil do brázd s bramborami, načež se přes příd' převrátil na záda. Posádka zůstala nezraněna a sama se z převráceného letounu vyprostila.

- ZRANĚNÍ: Bez zranění.
- METEOROLOGICKÁ SITUACE: CAVOK, vítr 320°/6 – 8kt
- POŠKOZENÍ SLZ: UL letoun značně poškozen
- ZÁVĚR: Nesprávná pilotáž při opravě nepovedeného přistání. Pilot si neověřil směr a sílu větru podle větrného rukávu a zvolil nevhodný směr přistání.

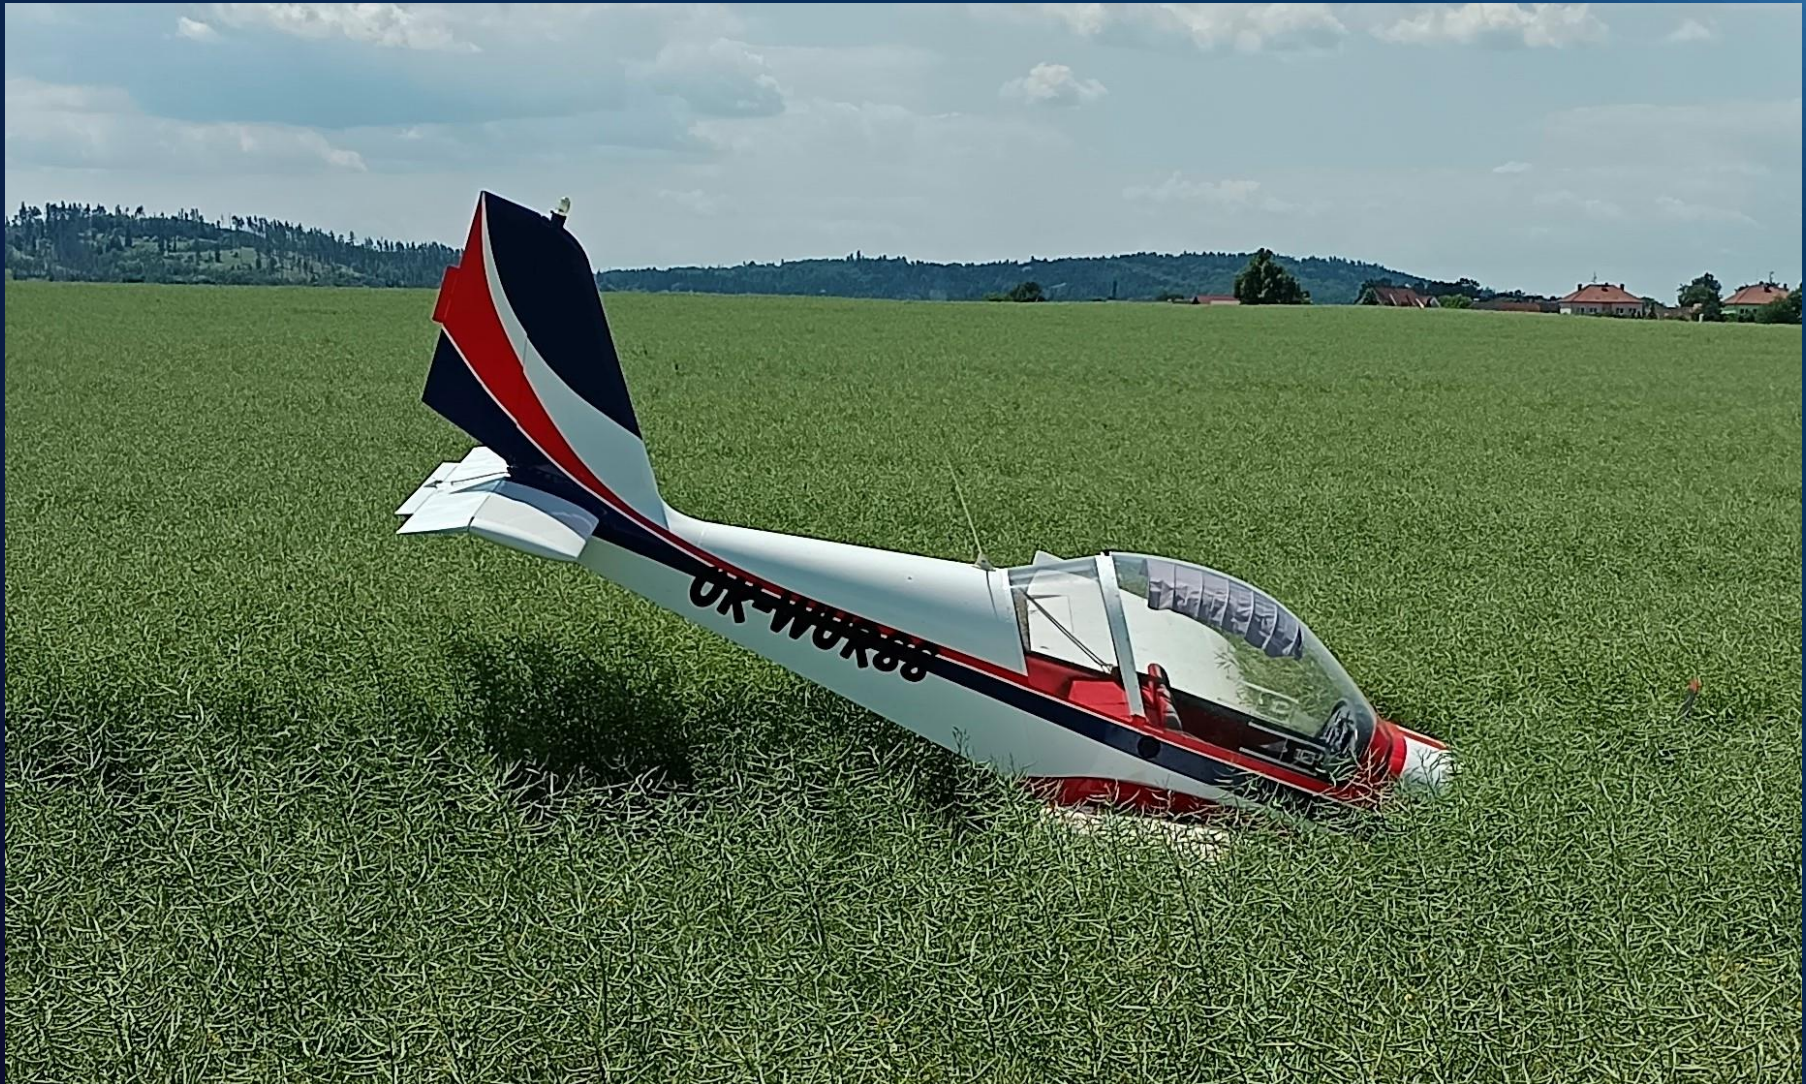
- TYP: EV-97 Eurostar OK – WUR 88

- MÍSTO LETECKÉ NEHODY: Plocha SLZ Třebíč
- TYP: EV-97 Eurostar
- POZNÁVACÍ ZNAČKA: OK – WUR 88
- POPIS UDÁLOSTI: Pilot startoval na RWY 29. V průběhu rozletu UL letoun přestal akcelerovat, začal se stáčet a naklánět doleva, na zásah křídélky proti náklonu letoun nereagoval, nestoupal, na úrovni konce dráhy se již dostal vlevo mimo dráhu nad pole s porostem řepky, o kterou UL letoun zachytil nejdříve podvozkem, následně levou polovinou křídla, poté pravou, po ztrátě rychlosti dopadl do porostu a zastavil se.
- ZRANĚNÍ: Bez zranění.
- METEOROLOGICKÁ SITUACE: CAVOK, SZ vítr 340° 2 - 3 m/s, s poryvy od termické konvekce.
- POŠKOZENÍ SLZ: Zničena vrtule, poškozena motorová přepážka, spodní část trupu a uchycení křídla, poškozený podvozek a obě poloviny křídla.
- ZÁVĚR: V případě, že UL letoun v rozletu nezvyšoval rychlost bezpečnou pro stoupání, měl pilot vzlet přerušit.

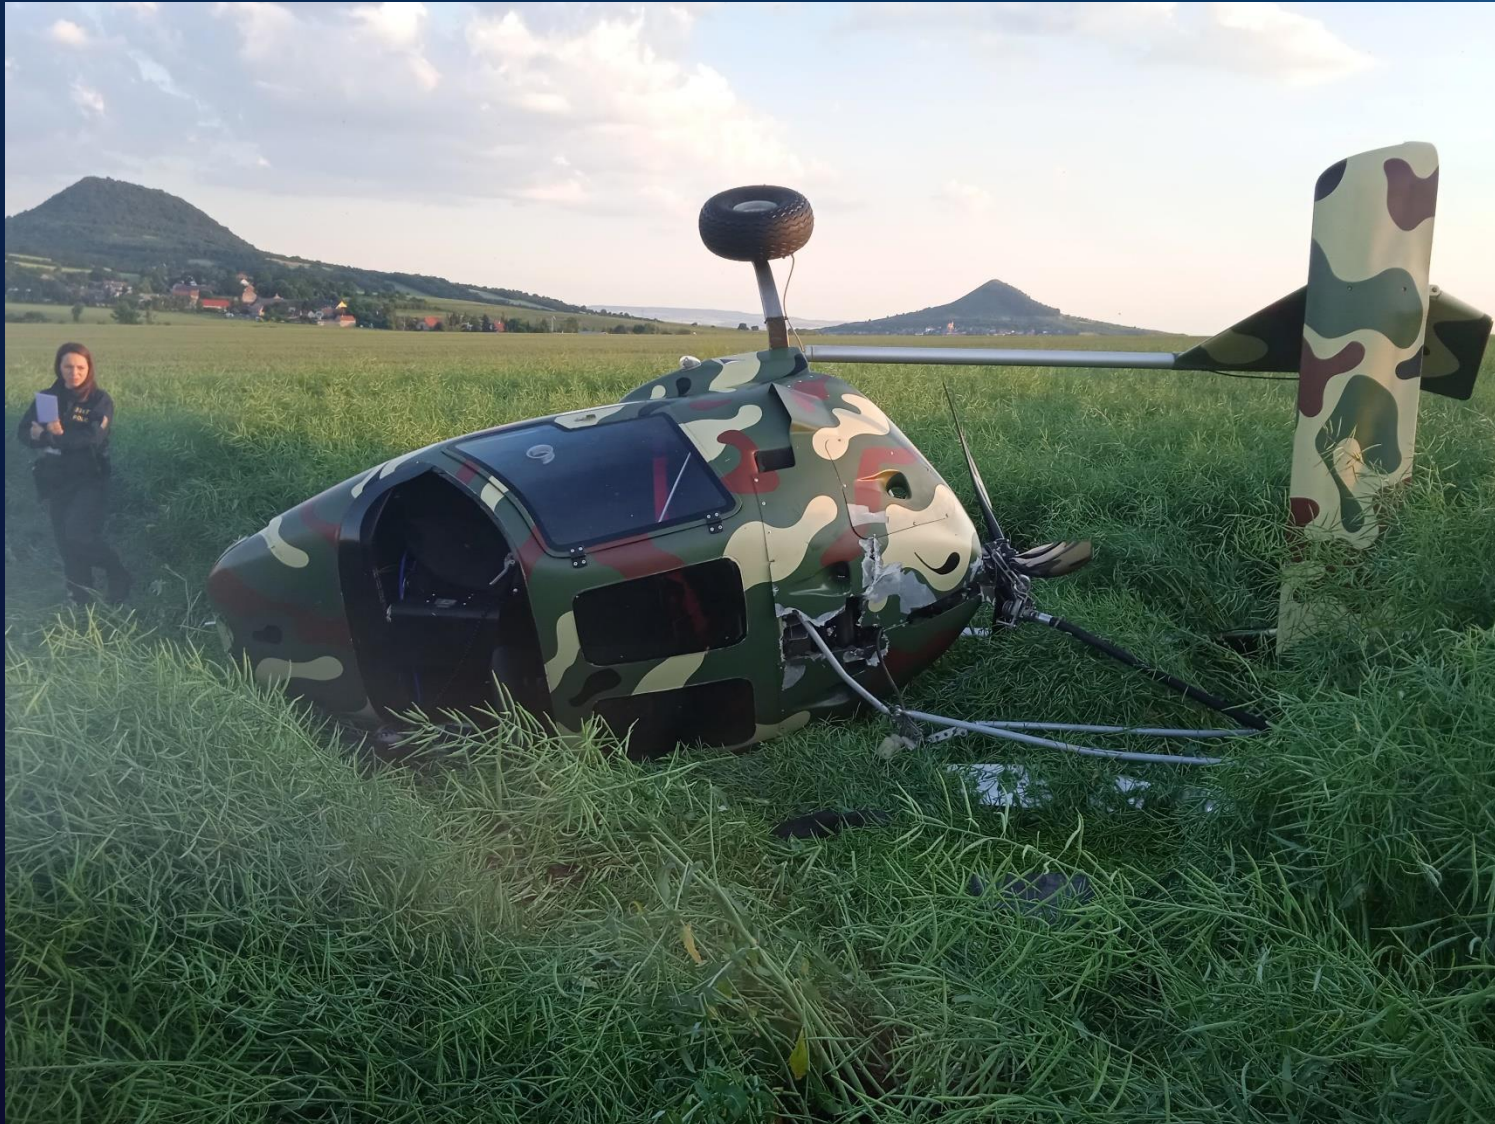
- MÍSTO LETECKÉ NEHODY: Plocha SLZ Charvátce
- TYP: XENON II
- POZNÁVACÍ ZNAČKA: OK – NWA 02
- POPIS UDÁLOSTI: Po vzletu ve výšce cca 80 m nad zemí došlo k náhlému poklesu výkonu motoru. Pilot ubral plyn na 50% a otočil stroj zpět pro návrat na plochu. Po dotočení zatáčky o 100° se motor zastavil. Pilot provedl nouzové přistání na pole s vysokým porostem, o který zachytil podvozkem. Vírník se prudce zbrzdil, dopadl na přední podvozek, naklonil na levou stranu a převrátil na bok. Posádka opustila stroj otvorem po předním zasklení kabiny.
- ZRANĚNÍ: Bez zranění.
- METEOROLOGICKÁ SITUACE: CAVOK
- POŠKOZENÍ SLZ: Vírník značně poškozen.
- ZÁVĚR: Bezprostřední příčinou zastavení motoru bylo zadření ojnice na šále u válce č.3. Bylo zjištěno, že motor byl sestaven z dílů o různém stupni opotřebení (konkrétně blok motoru), které neodpovídá počtu motohodin vedenému v dokumentaci od roku 2008.

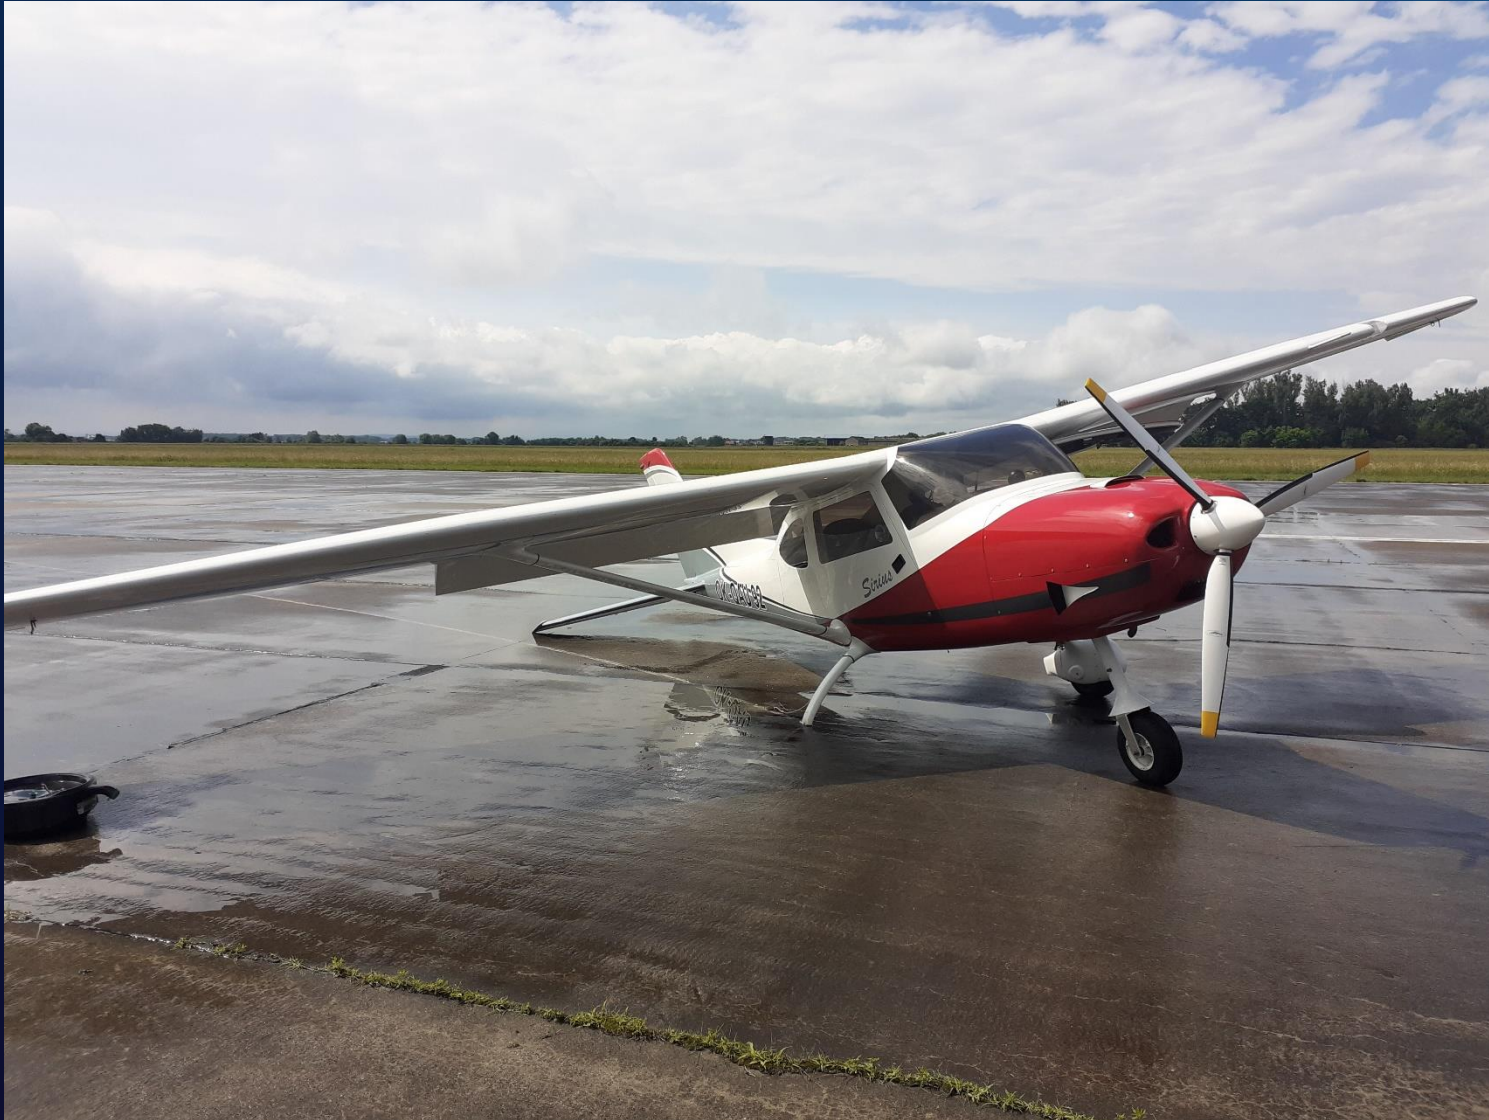
- TYP: TL-3000 SIRIUS ELSA OK – QAU 92

- MÍSTO LETECKÉHO INCIDENTU: Letiště Přerov
- TYP: TL-3000 SIRIUS ELSA
- POZNÁVACÍ ZNAČKA: OK – QAU 92
- POPIS UDÁLOSTI: Pilot letěl z Trutnova do Olomouce, z důvodu nevhodné meteorologické situace provedl bezpečnostní přistání v Moravské Třebové. Po přechodu fronty pokračoval na letiště Olomouc, kde byl službou Radio upozorněn na chybějící pravé podvozkové kolo a doporučeno přistát s asistencí hasičů na letišti Přerov. Přistání v Přerově proběhlo bez dalšího poškození SLZ.
- ZRANĚNÍ: Bez zranění.
- METEOROLOGICKÁ SITUACE: CAVOK, po přechodu fronty.
- POŠKOZENÍ SLZ: Poškozena pravá podvozková noha, ztraceno kolo podvozku s krytem.
- ZÁVĚR: Pilot před letem prováděl údržbu na hlavním podvozku, kdy nevěnoval dostatečnou pozornost zajištění všech spojů. Během letu z Moravské Třebové do Olomouce došlo k odpadnutí kola podvozku i s jeho uchycením, aniž by si toho pilot všiml.

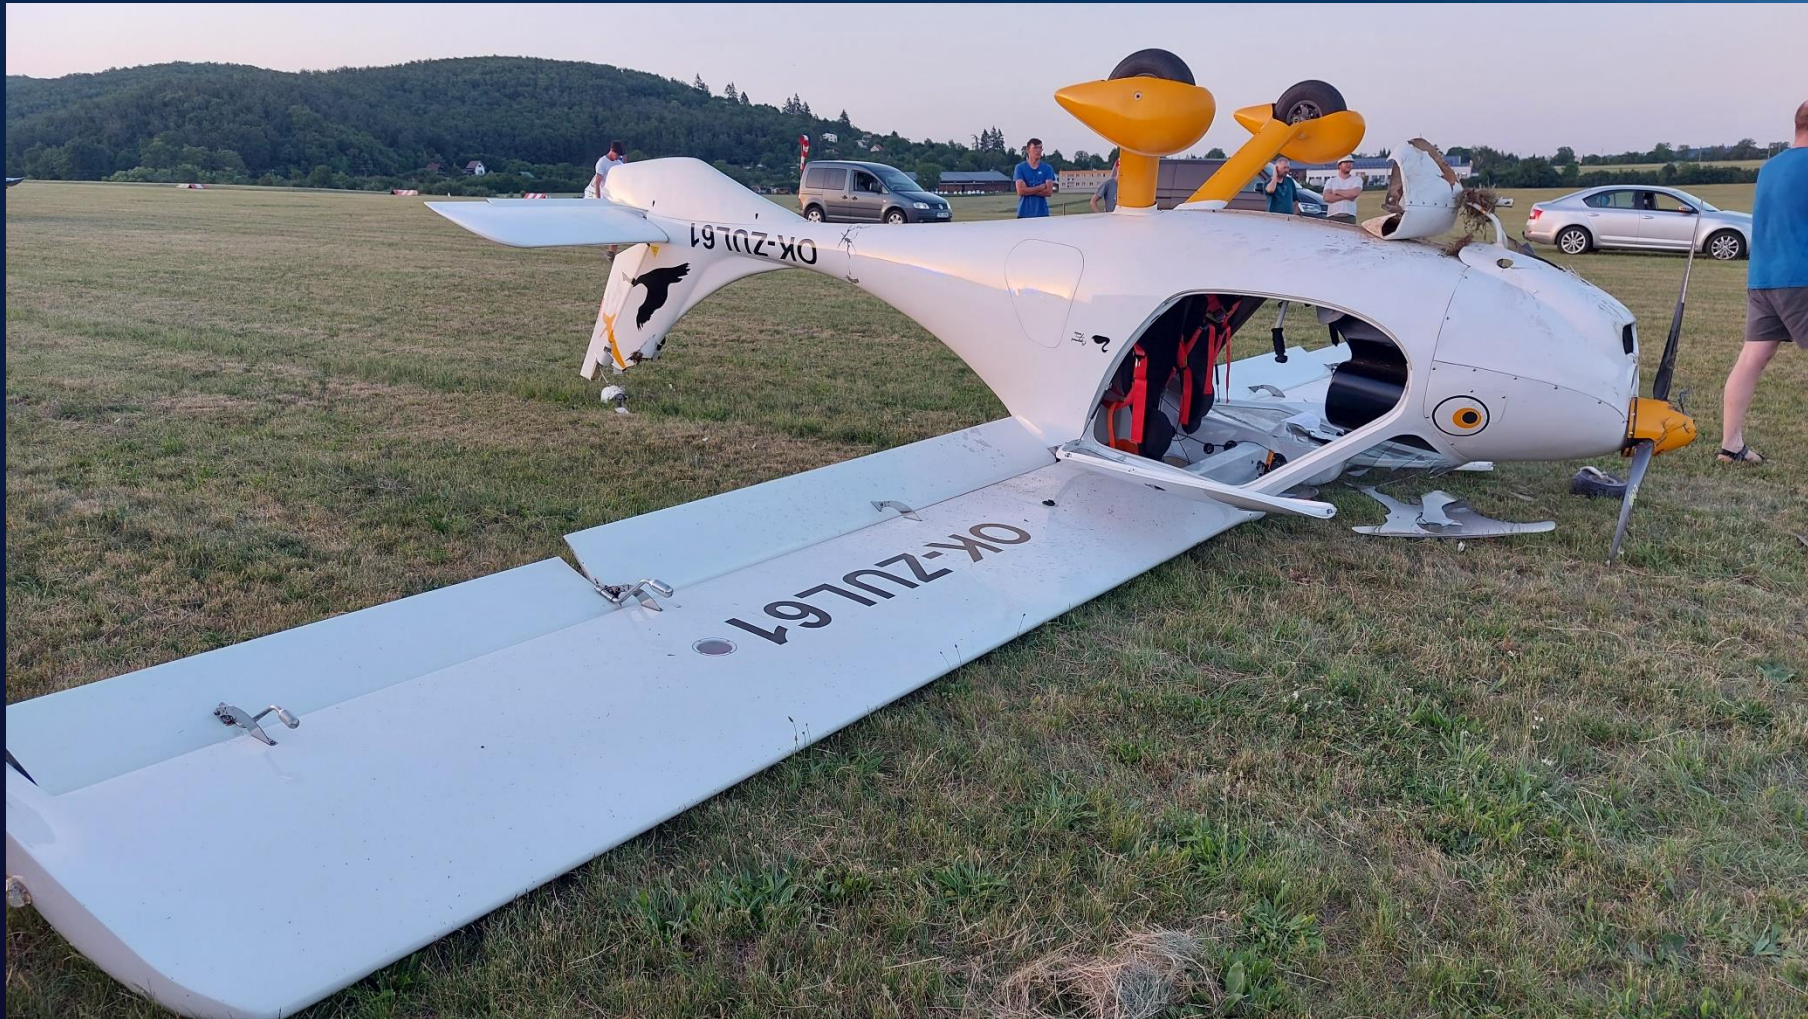
- TYP: CT 2K OK – ZUL 61

- MÍSTO LETECKÉ NEHODY: Letiště Medlánky
- TYP: CT 2K
- POZNÁVACÍ ZNAČKA: OK – ZUL 61
- POPIS UDÁLOSTI: Přistání na vysoké rychlosti, několikanásobný odskok, ulomení přední podvozkové nohy, v závěru převrácení ne záda.
- ZRANĚNÍ: Bez zranění.
- METEOROLOGICKÁ SITUACE: CAVOK, vítr klid.
- POŠKOZENÍ SLZ: UL letoun těžce poškozen.
- ZÁVĚR: Nezvládnutá technika pilotáže při přistání.

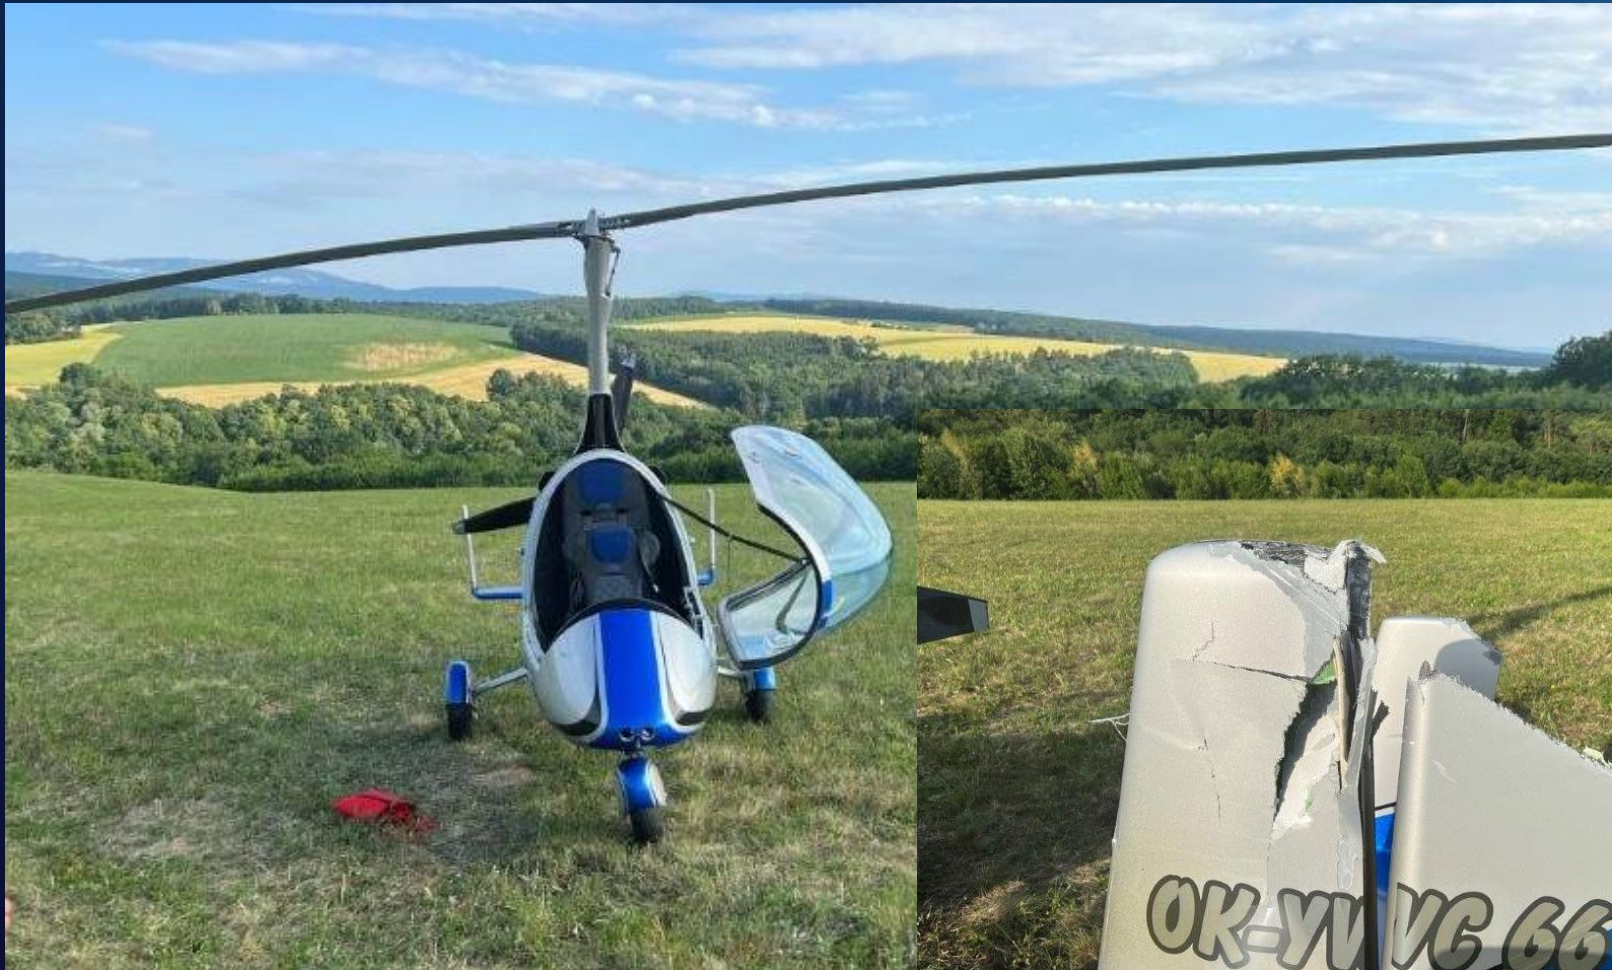
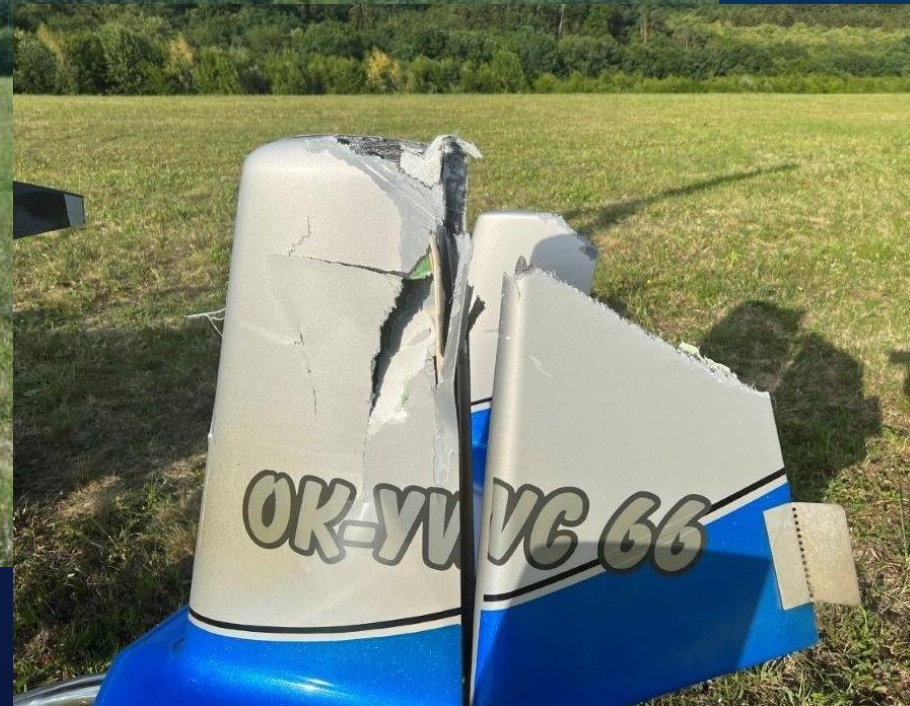
- MÍSTO LETECKÉ NEHODY:
- TYP: CALIDUS
- POZNÁVACÍ ZNAČKA: OK – YWC 66
- POPIS UDÁLOSTI: Pilot s další osobou na palubě startoval z letiště Luhačovice s odletem směrem na západ. Při letu po větru nenastoupal dostatečnou výšku nad okolní kopce. S větrem v zádech se marně snažil přeletět zvedající se stráň, na kterou tvrdě přistál do protisvahu v horní části kopce. Při přistání poškodil přední kolo s vidlicí a rotor se dostal do kolize s vrtulí a svislou ocasní plochou, vírník zůstal stát ve svahu.
- ZRANĚNÍ: Bez zranění.
- METEOROLOGICKÁ SITUACE: Vítr ze směru 150°cca 8 m/s, dohlednost nad 10 km/h.
- POŠKOZENÍ SLZ: Poškozený nosný rotor, tlačná vrtule, svislá ocasní plocha, přední kolo s vidlicí.
- ZÁVĚR: Chybné rozhodnutí pilota přeletět kopec v malé výšce s větrem v zádech.

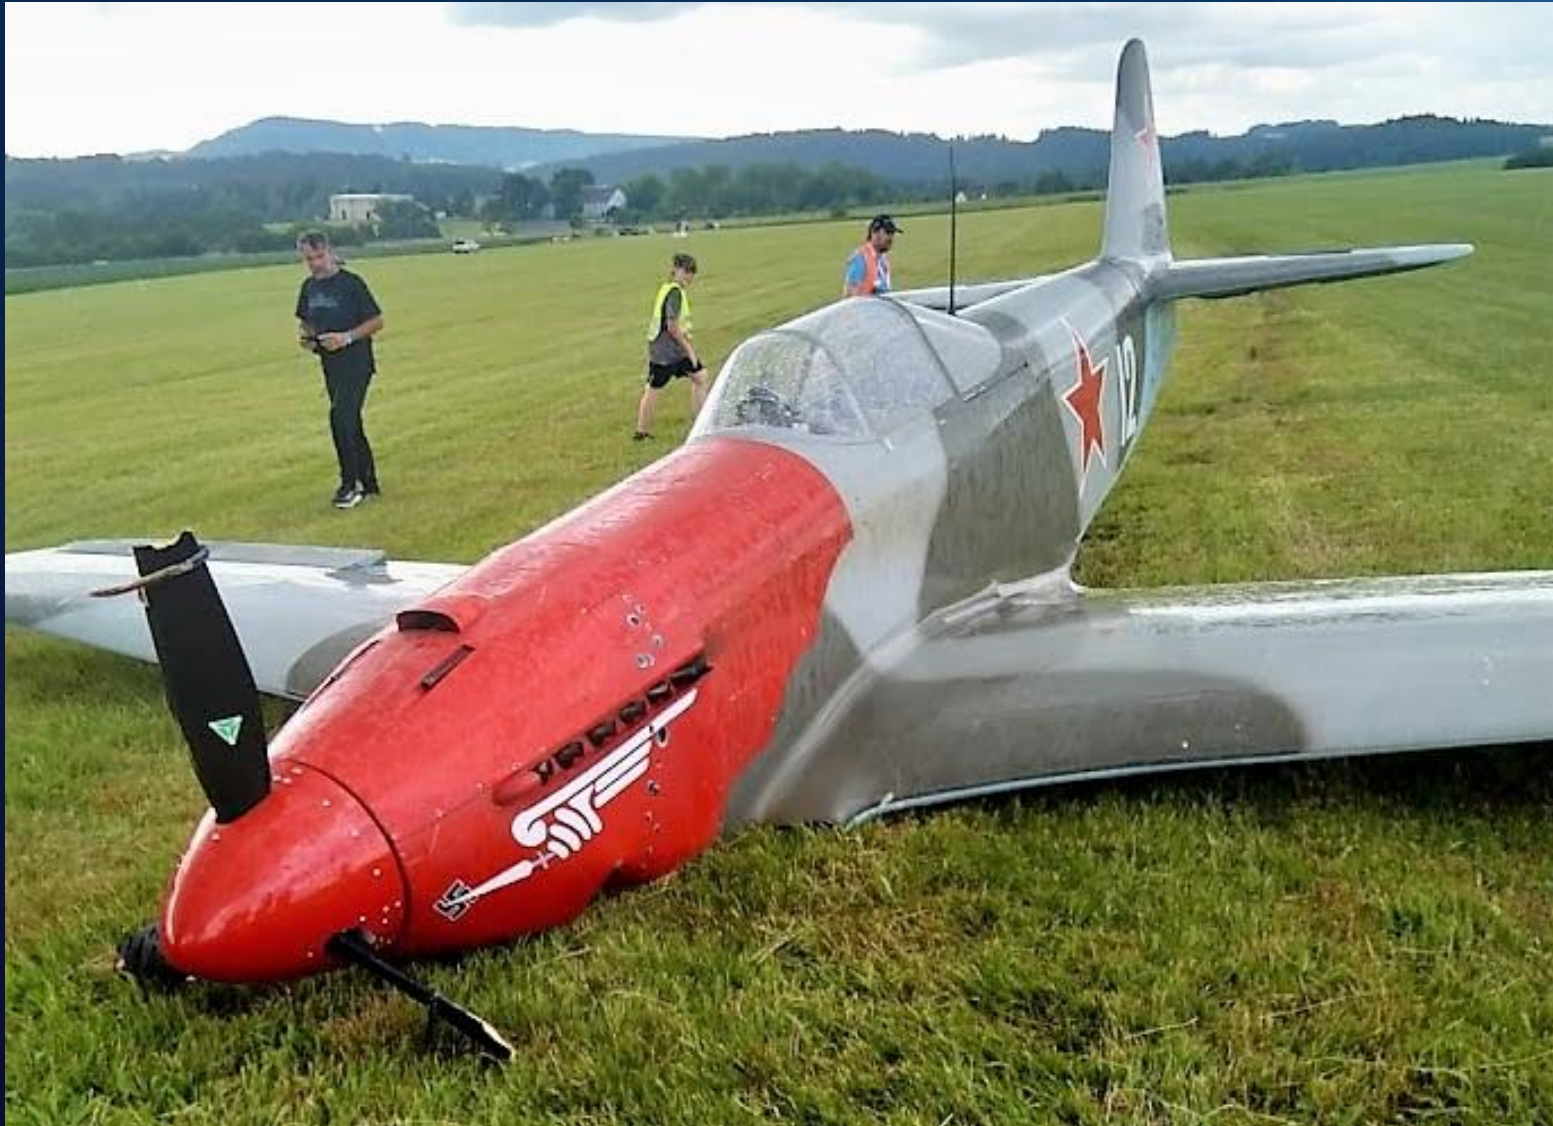
- TYP: JAK 3 replika 82% OK – SAL 12

- MÍSTO LETECKÉHO INCIDENTU: Letiště Žamberk
- TYP: JAK 3 replika 82%
- POZNÁVACÍ ZNAČKA: OK – SAL 12
- POPIS UDÁLOSTI: Při přistání na letišti v Žamberku v dešťové přeháňce došlo k dosednutí UL letounu na zavřený podvozek.
- ZRANĚNÍ: Bez zranění.
- METEOROLOGICKÁ SITUACE: Dešťová přeháňka, vítr z 220° do 4 m/sec.
- POŠKOZENÍ SLZ: Zničena třílistá vrtule, poškozeny spodní kryty motoru, chladiče a podlahy.
- ZÁVĚR: Pilot přistál s podvozkem v zasunuté poloze.

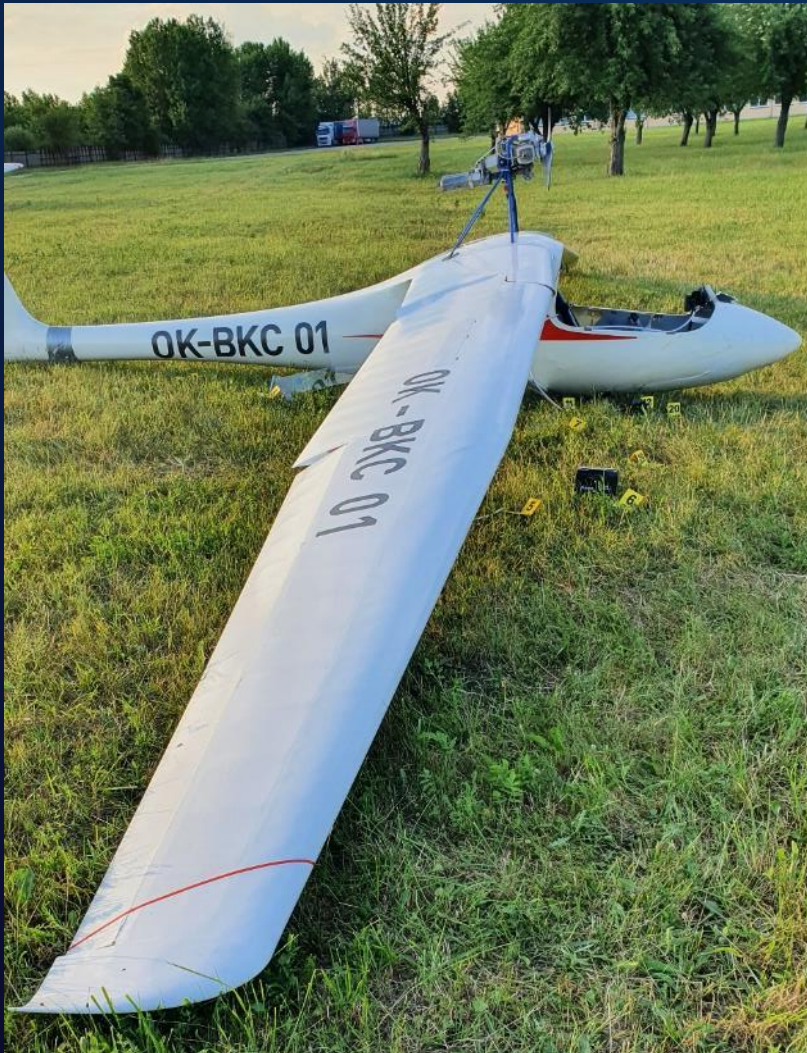
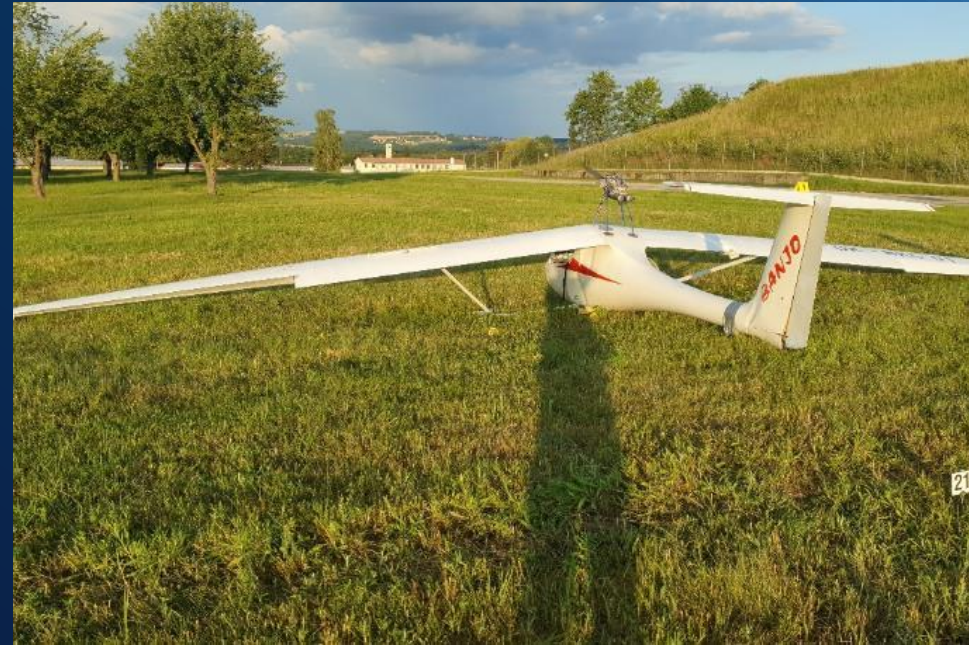
- TYP: Banjo OK – BKC 01

- MÍSTO LETECKÉ NEHODY: Letiště České Budějovice
- TYP: Banjo
- POZNÁVACÍ ZNAČKA: OK – BKC 01
- POPIS UDÁLOSTI: Pilot řešil tíživost na předek při vzletu způsobenou tahem vrtule na pylonu dovážením na zadní části trupu (cca 4 kg) bez účasti inspektora techniky. Došlo k překročení zadní centráže, pilot při stoupání po vzletu ztratil rychlost a stroj spadl v ploché vývrtce na zem.
- ZRANĚNÍ: Pilot těžce zraněn, zemřel v nemocnici 30.06.2022
- METEOROLOGICKÁ SITUACE: CAVOK
- POŠKOZENÍ SLZ: UL kluzák zničen při LN.
- ZÁVĚR: Událost šetří UZPLN.

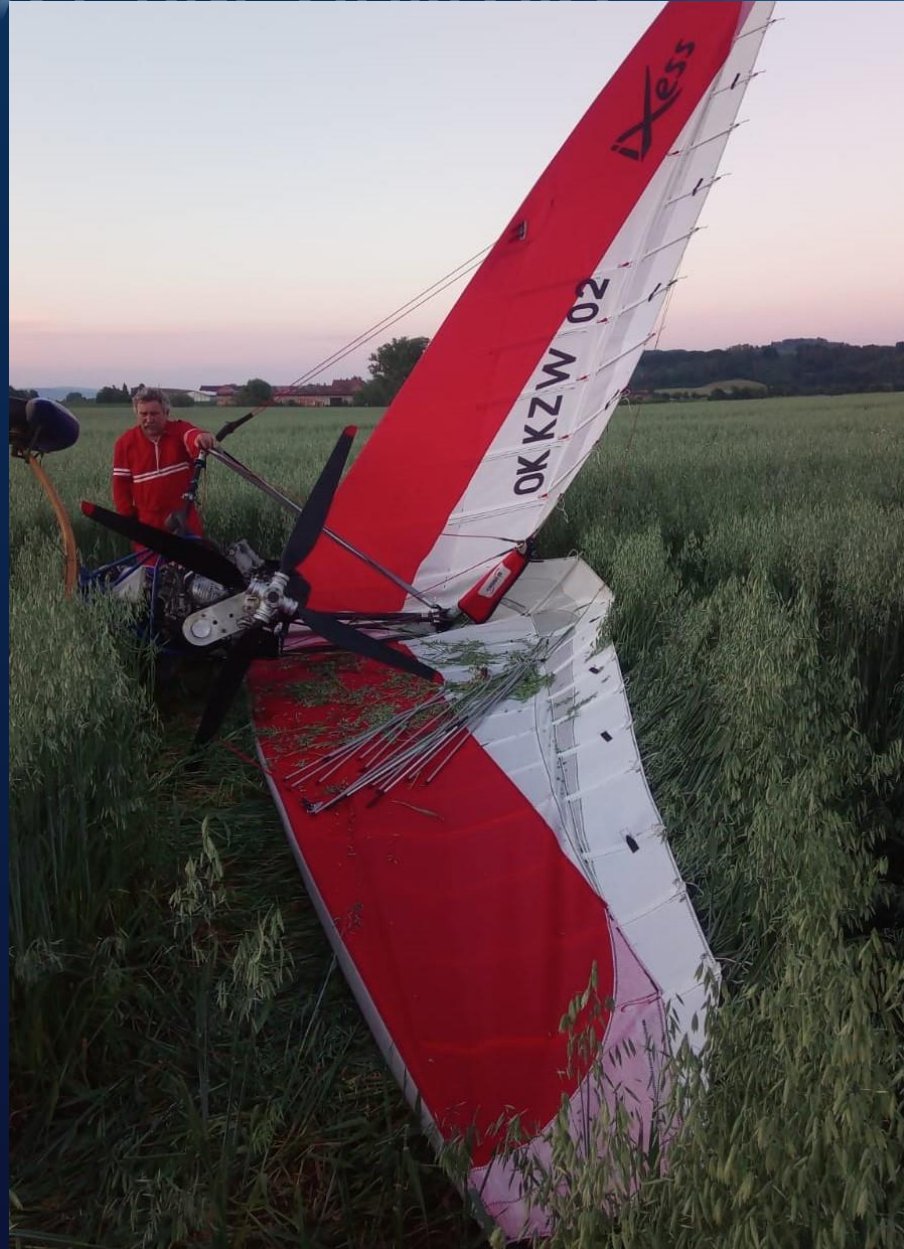
- TYP: Ixess 13
- OK – KZW 02

- MÍSTO LETECKÉ NEHODY: Ovesné pole východně dálnice u Mnichova Hradiště
- TYP: Motorový závěsný kluzák - Ixess 13
- POZNÁVACÍ ZNAČKA: OK – KZW 02
- POPIS UDÁLOSTI: Při zpětném letu z Vyskeře na Borek došlo na úrovni Mnichova Hradiště k postupné ztrátě výkonu až k zastavení motoru MZK. Pilot řešil situaci nouzovým přistáním do ovesného pole. Při přistání došlo k zachycení podvozku o cca 1 m vysoký porost, prudkému zbrzdění MZK a převrácení na bok, přičemž došlo k poškození konstrukce nosné plochy.
- ZRANĚNÍ: Bez zranění.
- METEOROLOGICKÁ SITUACE: CAVOK, vítr – téměř bezvětří.
- POŠKOZENÍ SLZ: Poškozena trubková konstrukce a ocelová lana nosné plochy Ixess 13.
- ZÁVĚR: Pilot měl přizpůsobit dráhu letu s ohledem na výběr možných ploch pro nouzové přistání při vysazení motoru.
