LETECKÉ NEHODY A INCIDENTY
UL LETOUNŮ, UL KLUZÁKŮ,
MOTOROVÝCH ZÁVĚSNÝCH KLUZÁKŮ,
VÍRNÍKŮ A UL VRTULNÍKŮ
V ROCE 2022

PREZENTACE LAA ČR

Letecké mimořádné události UL letounů, MZK, UL vrtulníků a vírníků v roce 2022 zpracovali inspektoři LAA ČR

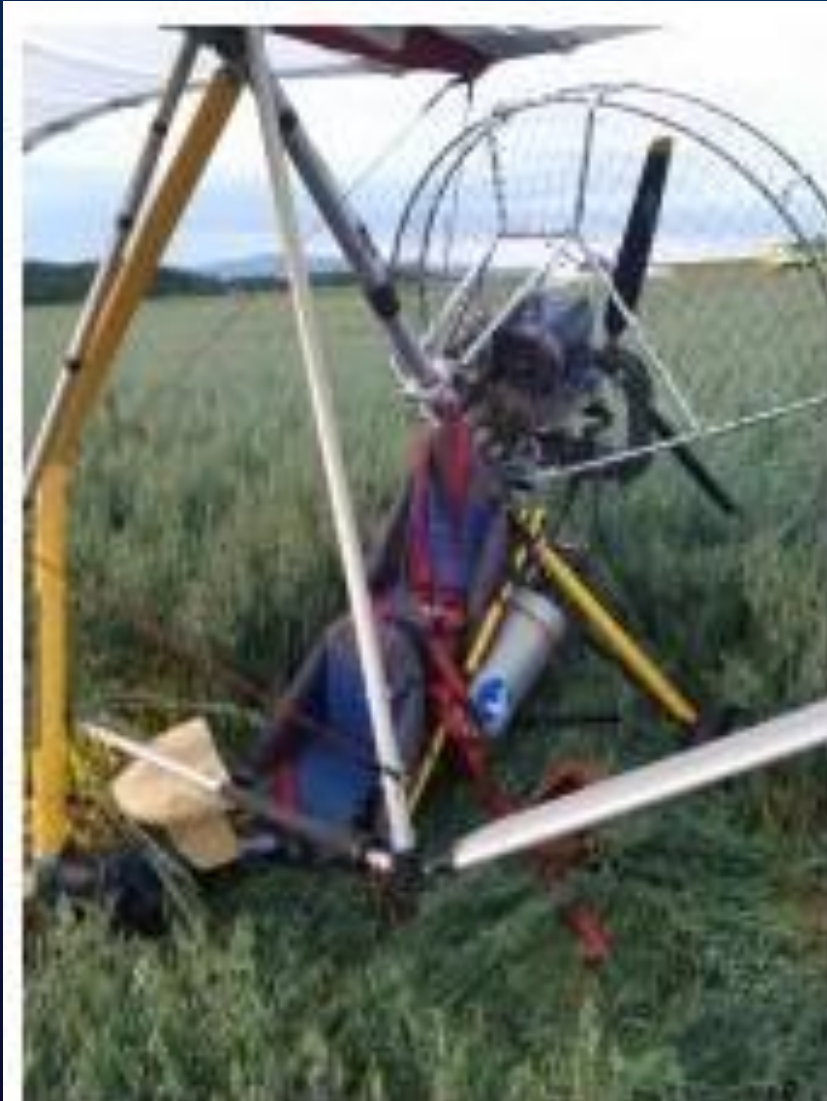
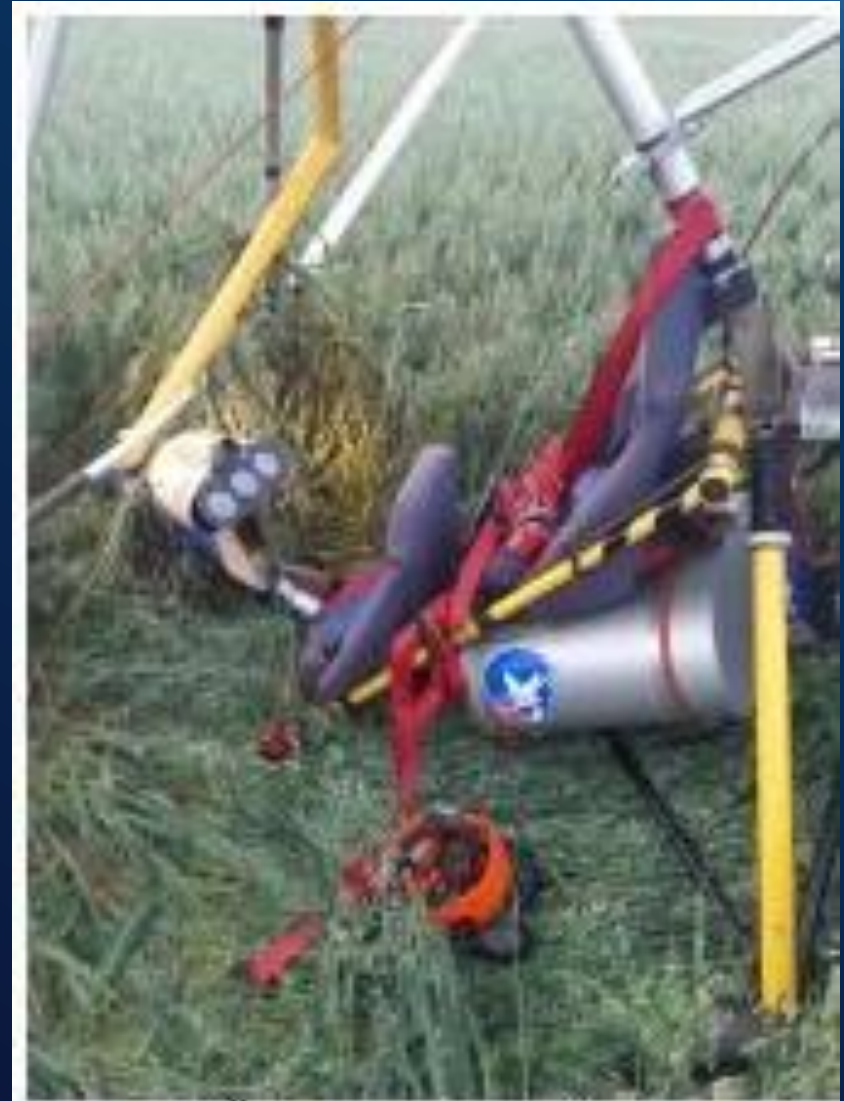
- MÍSTO LETECKÉ NEHODY: obilné pole vedle nouzové plochy u obce Vyskeř
- TYP: Motorový závěsný kluzák – typ Ifun 16 SP
- POZNÁVACÍ ZNAČKA: OK – CZF 01
- POPIS UDÁLOSTI: Pilot prováděl lety ve snaze přizpůsobit rychlost a letět ve skupině s divokými husami. Při třetím letu se pilot snažil po vzletu přizpůsobit rychlost divokým husám, ve druhé pravotočivé zatáčce zpomalil natolik, že došlo ke ztrátě rychlosti a pádu MZK z výšky cca 20 m nad zemí. MZK byl poškozen, pilot zraněn. Osoby přítomné na blízké ploše přivolali pomoc.
- ZRANĚNÍ: Těžké zranění pilota.
- METEOROLOGICKÁ SITUACE: CAVOK, vítr – téměř bezvětří.
- POŠKOZENÍ SLZ: Poškozena přední část podvozku a trubková konstrukce nosné plochy.
- ZÁVĚR: Nezvládnutí pilotáže a ztráta rychlosti po vzletu ve skupině s divokými husami.

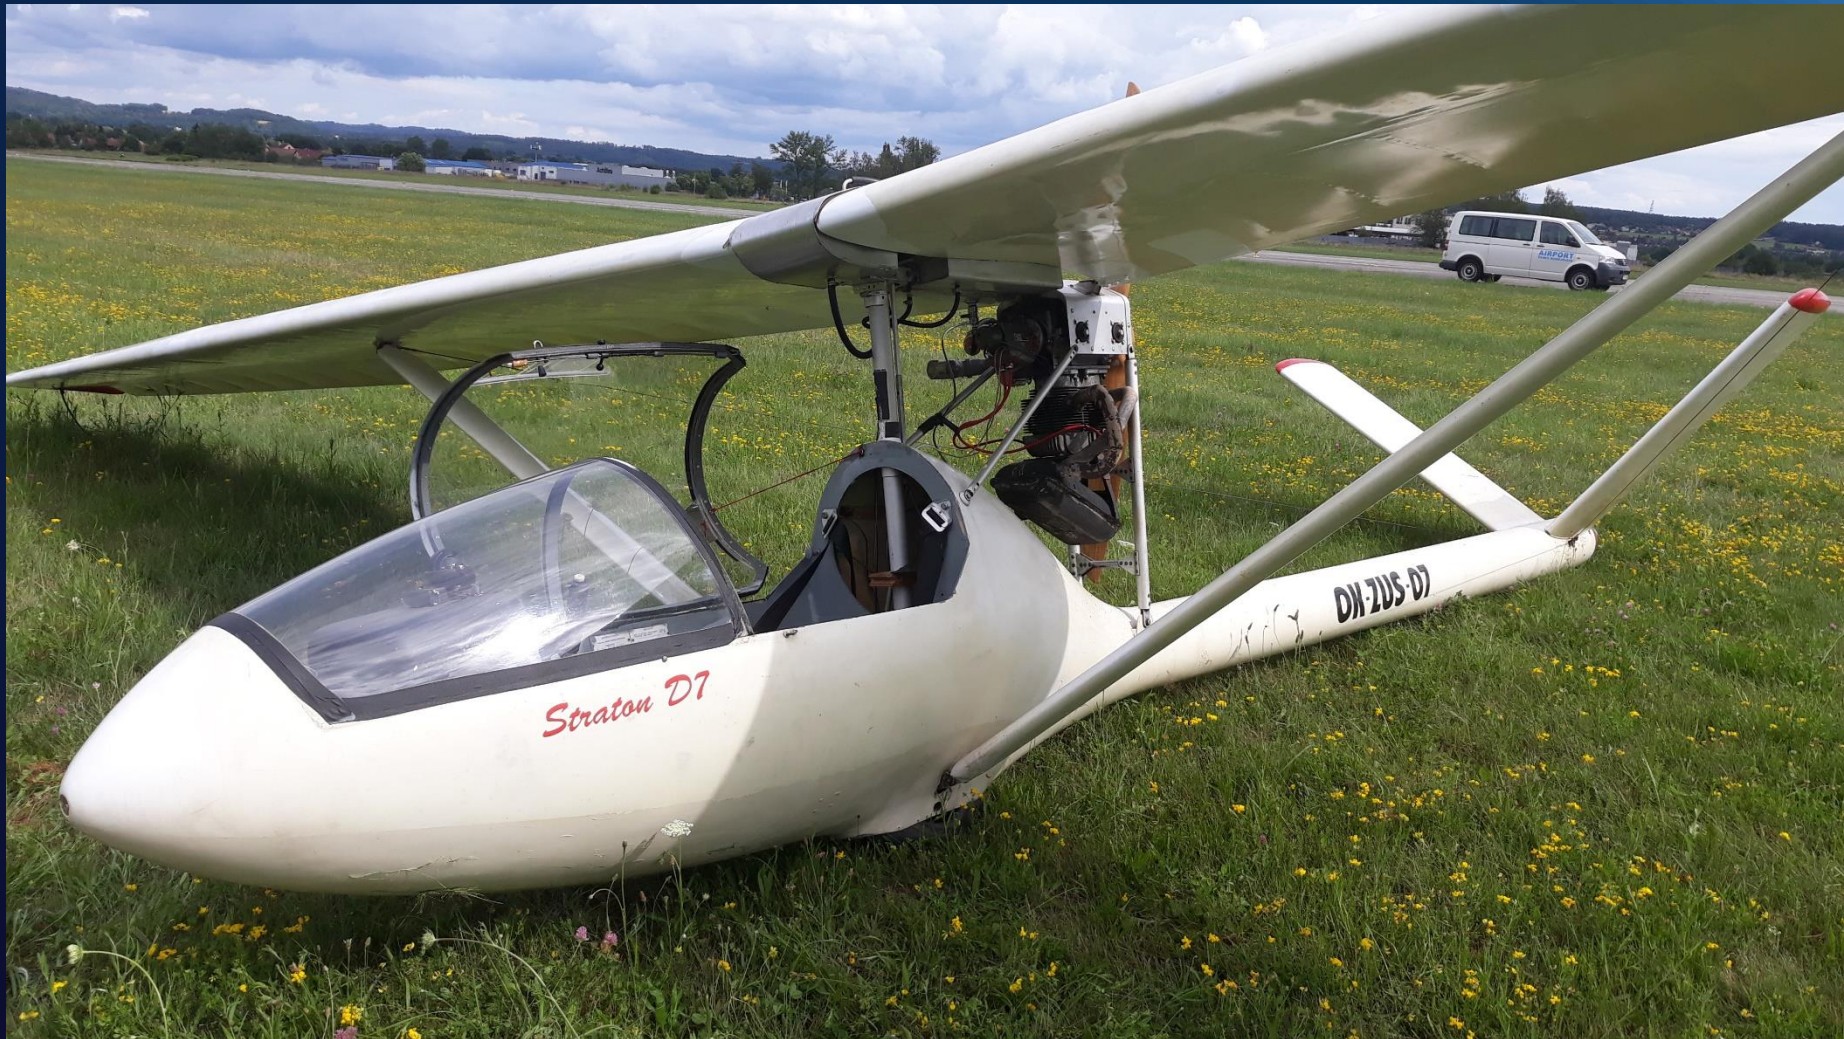
- TYP: D-7 Mini Straton OK – ZUS 07

- MÍSTO POZEMNÍHO INCIDENTU: Letiště České Budějovice
- TYP: Mini Straton D-7
- POZNÁVACÍ ZNAČKA: OK – ZUS 07
- POPIS UDÁLOSTI: Pilot po přistání na dráhu 27 pojížděl zpět po dráze s větrem v zádech a přitom sjel z okraje dráhy přes betonový žlab a o obrubník poškodil podvozek.
- ZRANĚNÍ: Bez zranění.
- METEOROLOGICKÁ SITUACE: CAVOK
- POŠKOZENÍ SLZ: Poškozený disk a uchycení hlavního kola podvozku.
- ZÁVĚR: Nezvládnuté pojíždění. Mini Straton s pevnou neřiditelnou ostruhou je při pojíždění malou rychlostí a s větrem v zádech omezeně říditelný. Obrubník mezi travnatou plochou a žlabem na okraji dráhy tvořil překážku pro pojíždějící UL letoun.

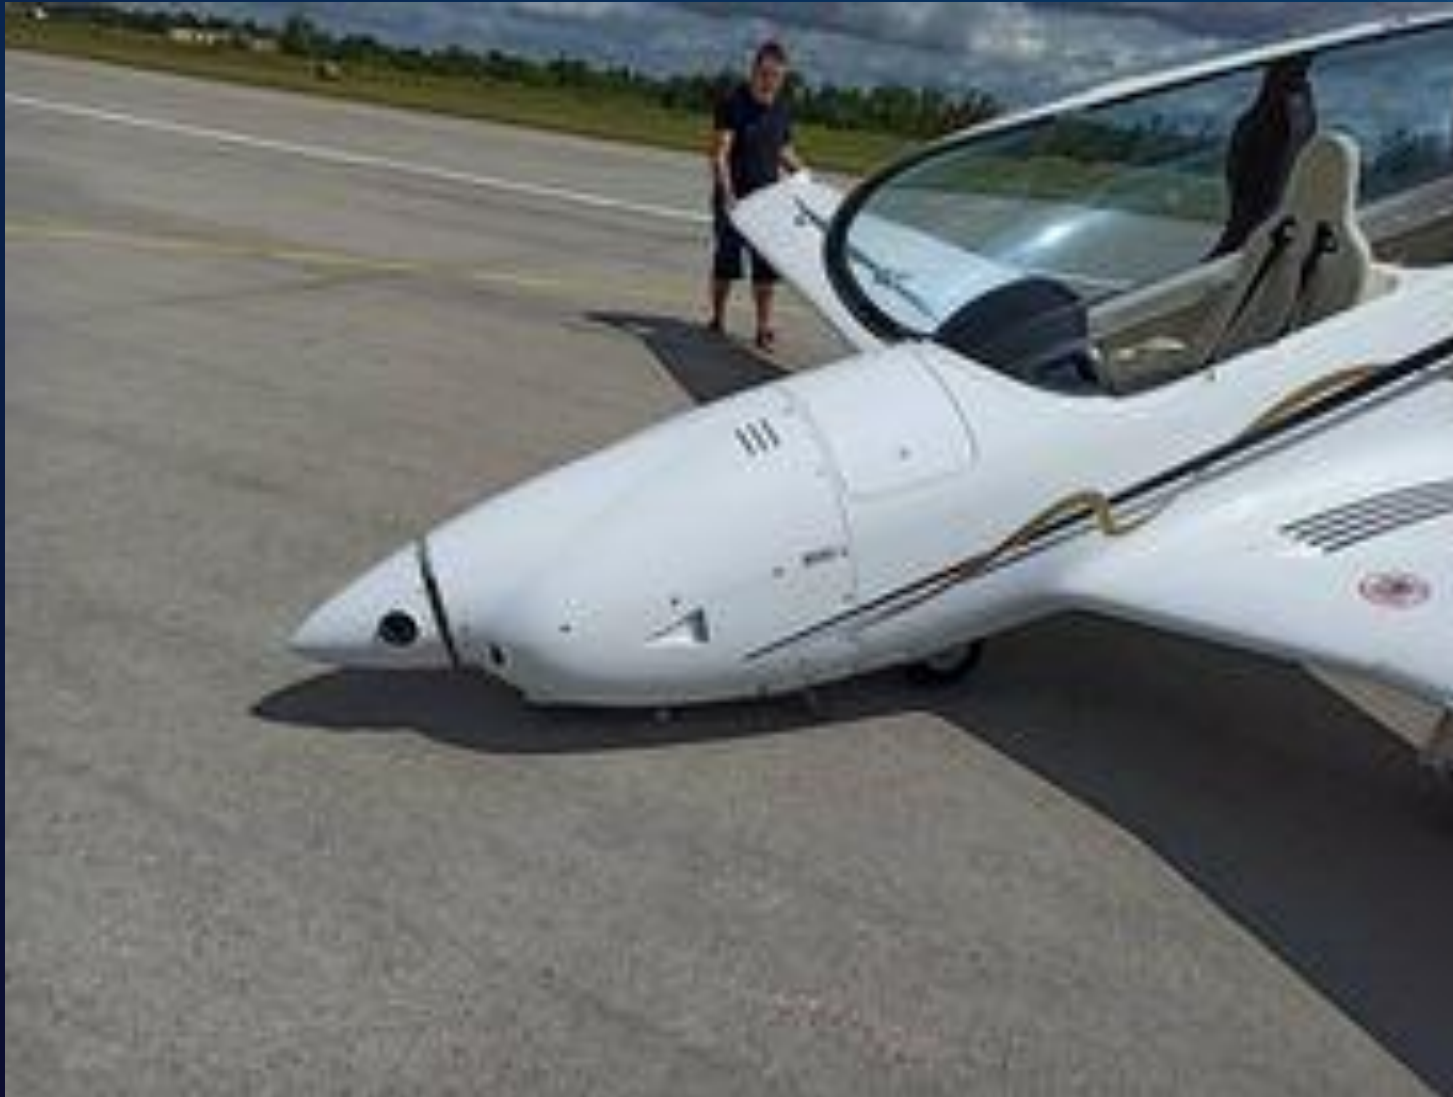
- MÍSTO LETECKÉHO INCIDENTU: Letiště Hradec Králové
- TYP: Stream
- POZNÁVACÍ ZNAČKA: OK – ZUA 23
- POPIS UDÁLOSTI: Pilot s další osobou na palubě prováděl přistání, kdy po provedení úkonů po třetí zatáčce zaznamenal vysunutí podvozku dle indikace na displeji „tři zelené“, po dosednutí na hlavní kola poklesla před a UL letoun dosedl vrtulovými listy a přední částí na dráhu v důsledku pouze částečně vysunutého předového podvozku.
- ZRANĚNÍ: Bez zranění.
- METEOROLOGICKÁ SITUACE: NNE vítr 9 kt, v nárazech 27 kt, bez vlivu na vznik LI.
- POŠKOZENÍ SLZ: Zničené dva vrtulové listy, poškozená spodní kapota motoru a tlumič výfuku.
- ZÁVĚR: Příčinou chybné indikace vysunutí podvozku bylo vadné čidlo signalizace vysunutí předového podvozku, které signalizovalo plné vysunutí při skutečném vysunutí pouze do jedné třetiny.

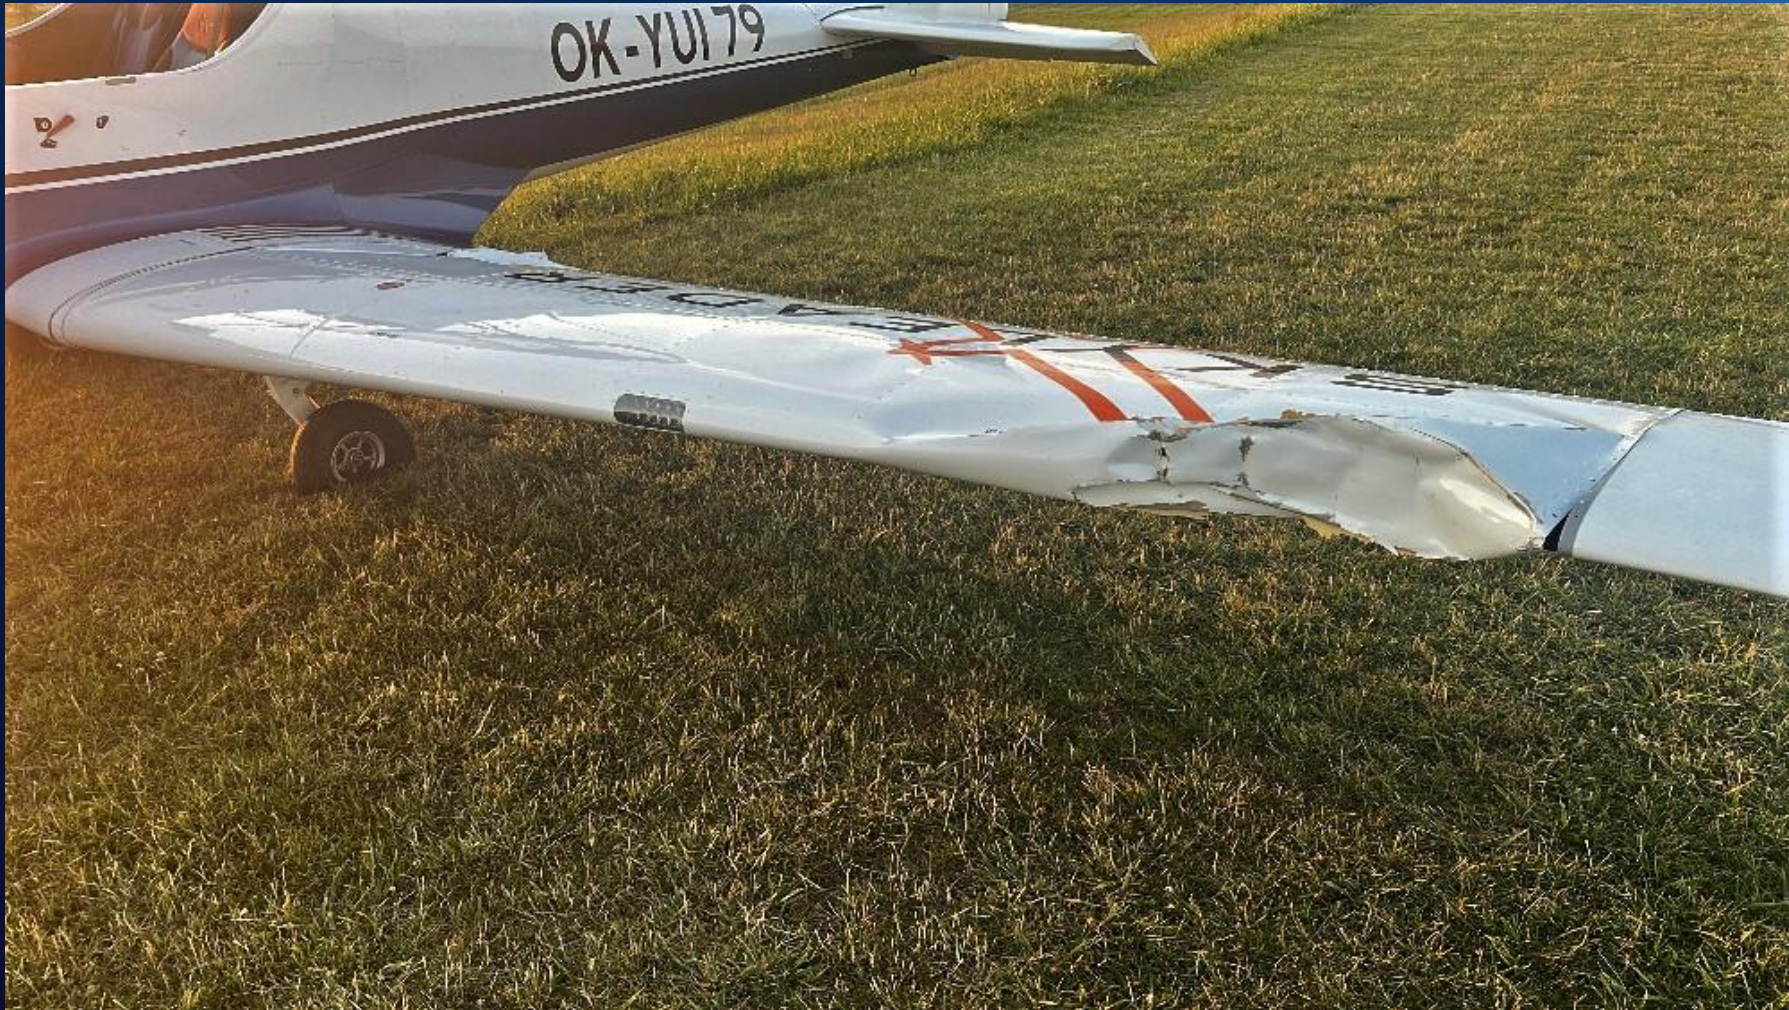
- TYP: Skyleader 600 OK – YUI 79

- MÍSTO NEHODY: Šiklův Mlýn - Zvole
- TYP: Skyleader 600
- POZNÁVACÍ ZNAČKA: OK – YUI 79
- POPIS UDÁLOSTI: Pilot měl v úmyslu najet na dráhu a odstartovat. Po zvýšení výkonu UL letoun zatáčet doleva vlivem ušlé levé pneumatiky i přes vyšlápnuté řízení doprava a stroj narazil levou polovinou křídla do sloupku vedle dráhy.
- ZRANĚNÍ: Bez zranění.
- METEOROLOGICKÁ SITUACE: CAVOK
- POŠKOZENÍ SLZ: Poškozena náběžná hrana a kořenová část v místě uchycení levé poloviny křídla.
- ZÁVĚR: Pokud UL letoun nereagoval na řízení, měl pilot dříve stáhnout plyn a zastavit pohyb UL letounu.

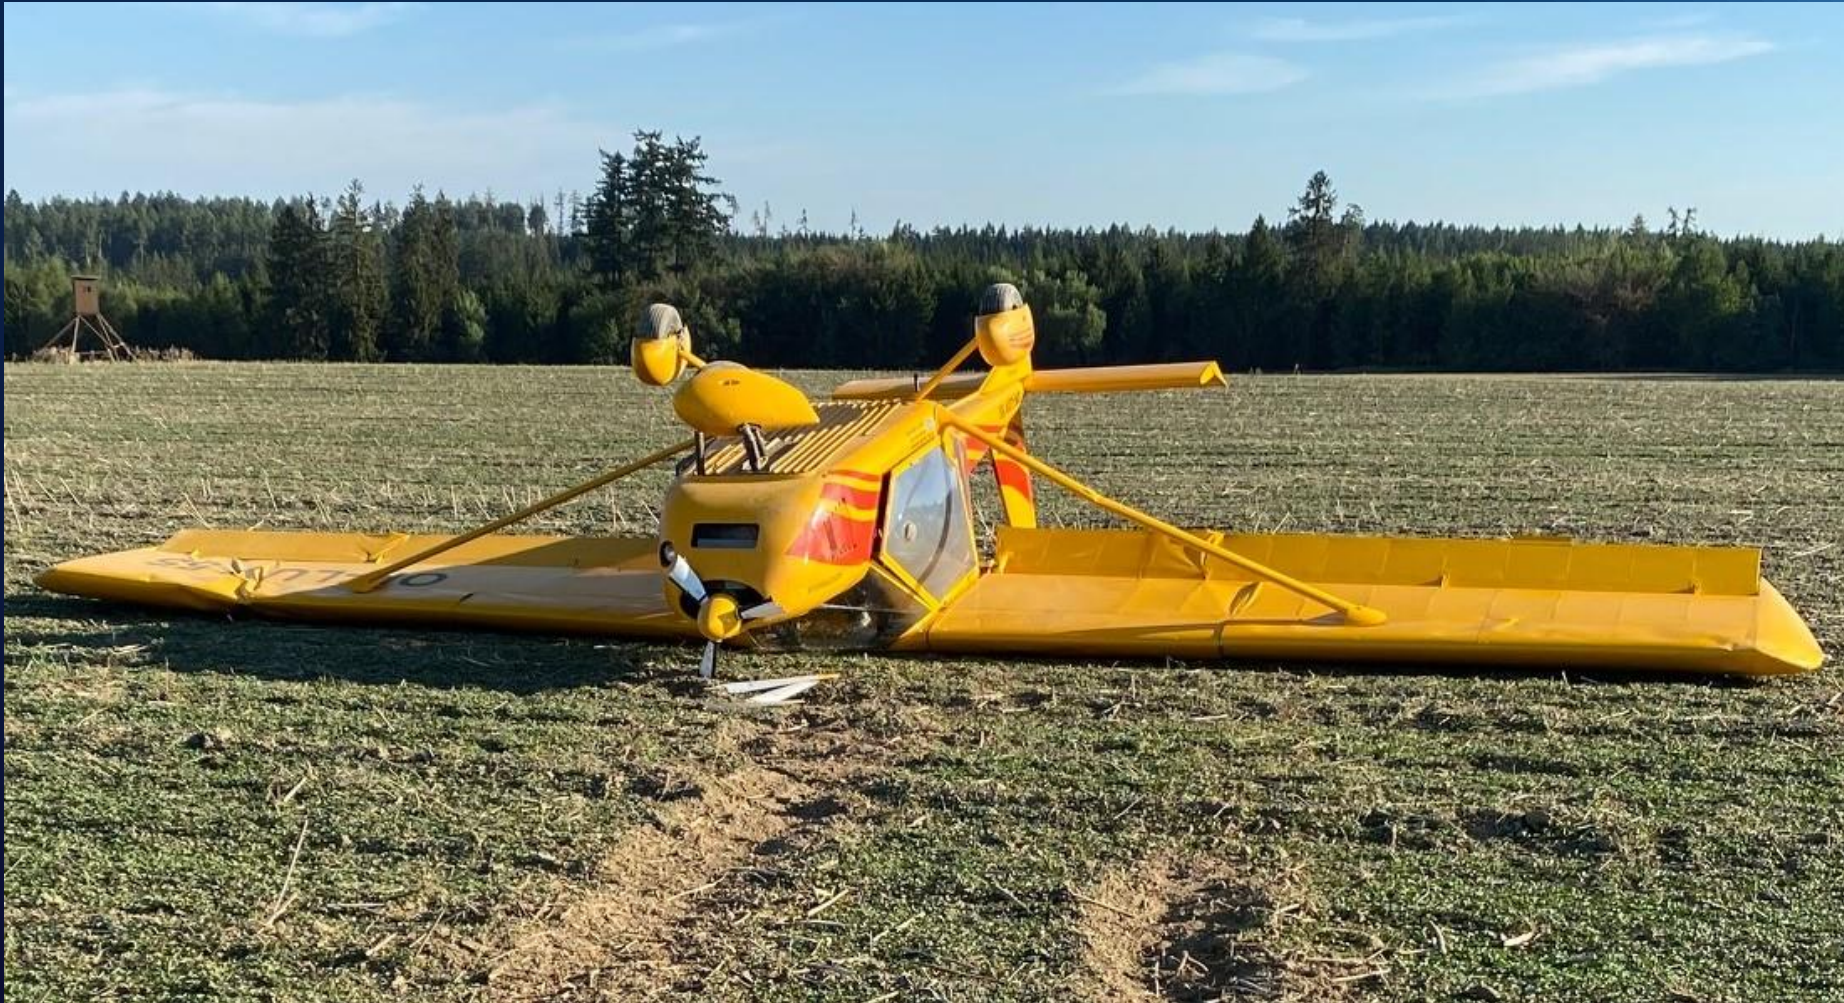
- TYP: Aeroprakt A-22 OK – LUY 55

- MÍSTO LETECKÉ NEHODY: Plocha SLZ Kotvrdovice
- TYP: Aeroprakt A-22
- POZNÁVACÍ ZNAČKA: OK – LUY 55
- POPIS UDÁLOSTI: Pilotní žák létal samostatné lety po okruhu. Při čtvrtém přistání došlo k odskočení, pilot zvýšil výkon motoru, UL letoun vybočil vlevo a dopadl do pole mimo dráhu, kde se zabořil do země a převrátil na záda.
- ZRANĚNÍ: Bez zranění.
- METEOROLOGICKÁ SITUACE: CAVOK
- POŠKOZENÍ SLZ: Ulomené přední kolo, všechny listy 3-listé vrtule, deformace potahu obou polovin křídla, zlomená vzpěra křídla, poškozená směrovka.
- ZÁVĚR: Nezvládnutá technika pilotáže při odskoku po přistání.

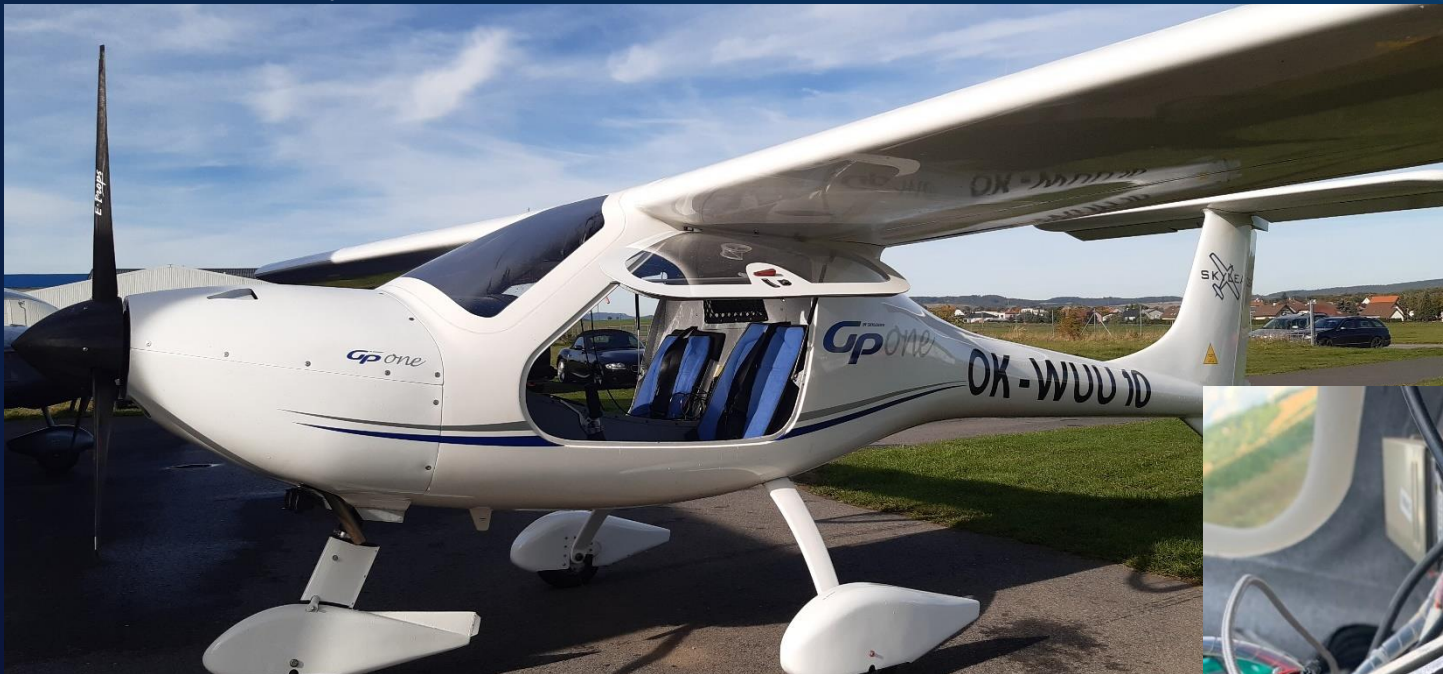
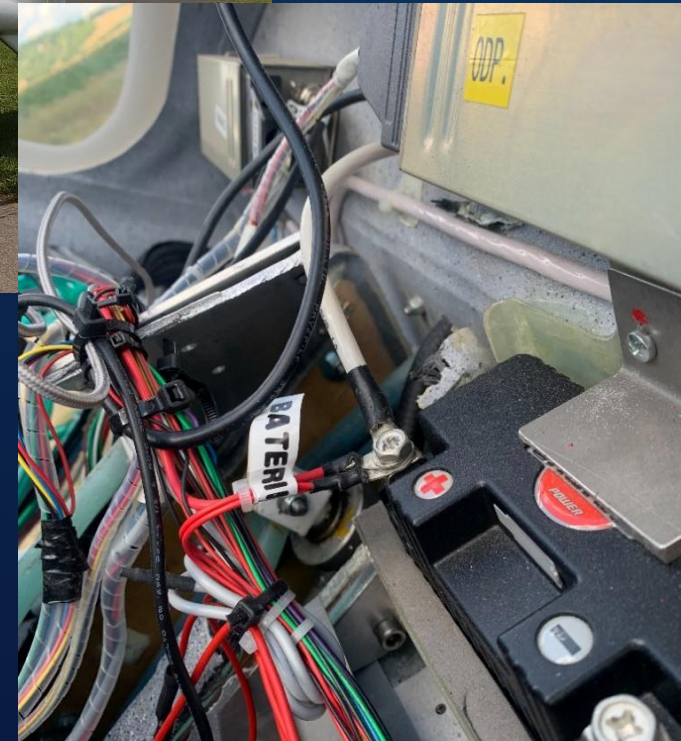
- MÍSTO LETECKÉHO INCIDENTU: Letiště Medlánky
- TYP: Skyleader GP-ONE
- POZNÁVACÍ ZNAČKA: OK – WUU 10
- POPIS UDÁLOSTI: Pilot s další osobou na palubě přistával na dráze 16. Vzhledem k dlouhému rozpočtu opakoval okruh a přistání. Při druhém pokusu byl opět delší, přistání s bočním zadním větrem bylo na vyšší rychlosti se dvěma odskoky se zviřením zeminy a letoun se zastavil ve vzdálenosti 600-620 m od prahu dráhy 16.
- ZRANĚNÍ: Bez zranění.
- METEOROLOGICKÁ SITUACE: vítr 6 až 8 m/s z 020-040°
- POŠKOZENÍ SLZ: Poškozené uchycení přední nohy podvozku v horní části v prostoru mezi přepážkou a palubní deskou.
- ZÁVĚR: Pilot oznámil rádiem úmysl přistávat na dráhu 16, a službou RADIO byl upozorněn na směr a sílu větru a byla mu dvakrát doporučena pro přistání dráha 34. Pilot přesto použil dráhu 16 a v daných podmínkách nezvládl techniku pilotáže při přistání.

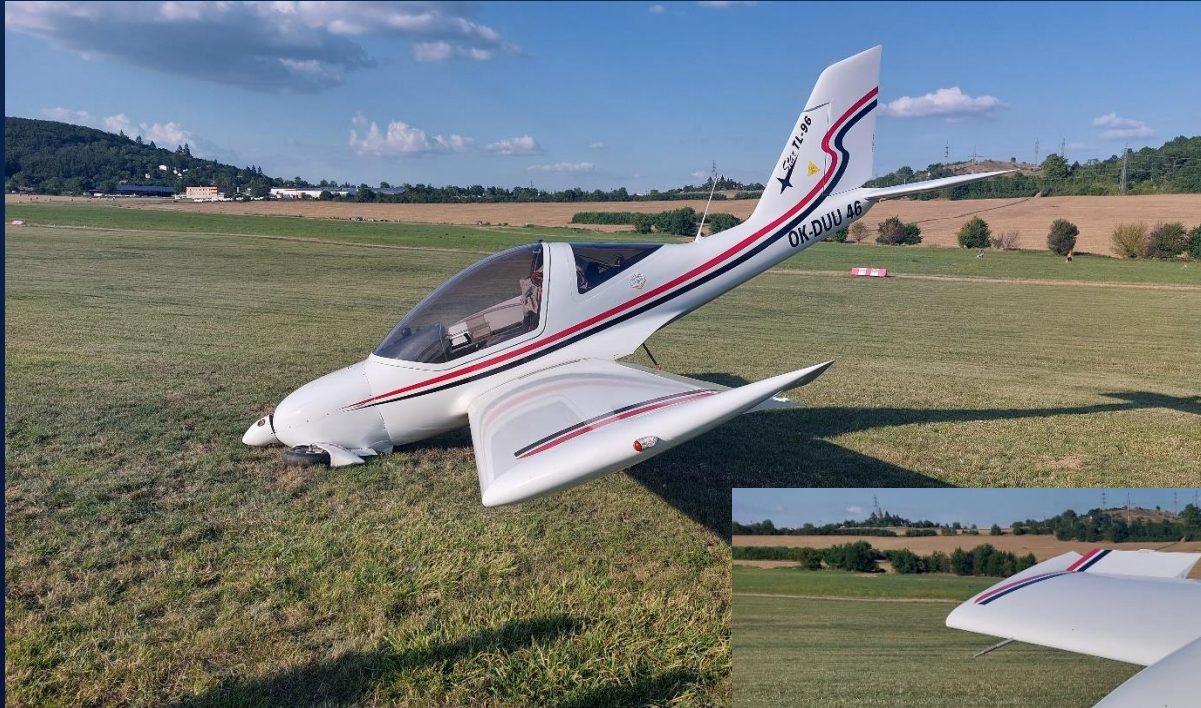
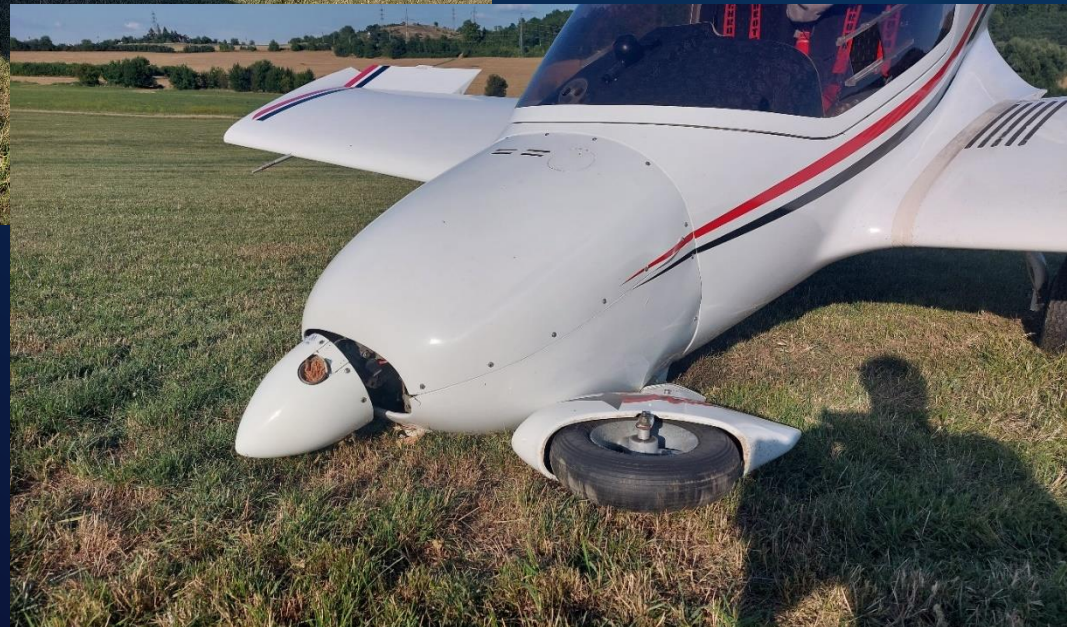
- MÍSTO LETECKÉ NEHODY: Letiště Medlánky
- TYP: TL-96 Star
- POZNÁVACÍ ZNAČKA: OK – DUU 46
- POPIS UDÁLOSTI: Pilot po vjetí na dráhu přidal plyn. Letadlo akcelerovalo normálně. Během standardního rozjezdu na travnatém povrchu po cca 3-4 vteřinách došlo k ulomení přední podvozkové nohy a ulomení všech 3 listů vrtule.
- ZRANĚNÍ: Bez zranění.
- METEOROLOGICKÁ SITUACE: CAVOK, vítr 10 kt ze směru 050°
- POŠKOZENÍ SLZ: Vrtule – 3 listy zlomeny, předový podvozek zlomen, spodní motorový kryt poškozen.
- ZÁVĚR: Pilot při vzletu neudělal chybu. Prohlídkou ulomené nohy byl zjištěn únavový lom nosné trubky, který není vidět při běžné předletové prohlídce.

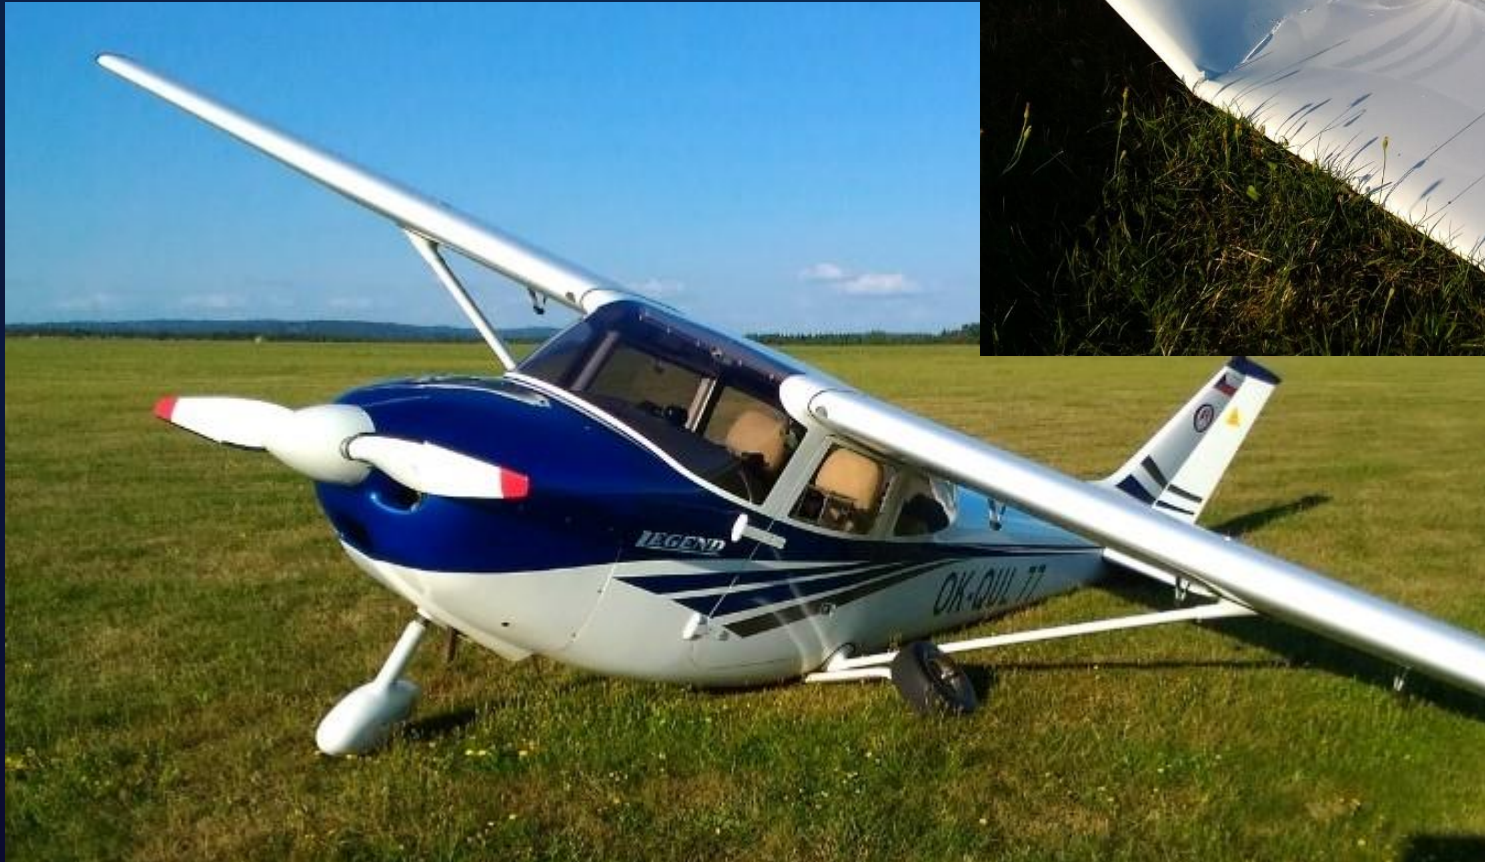
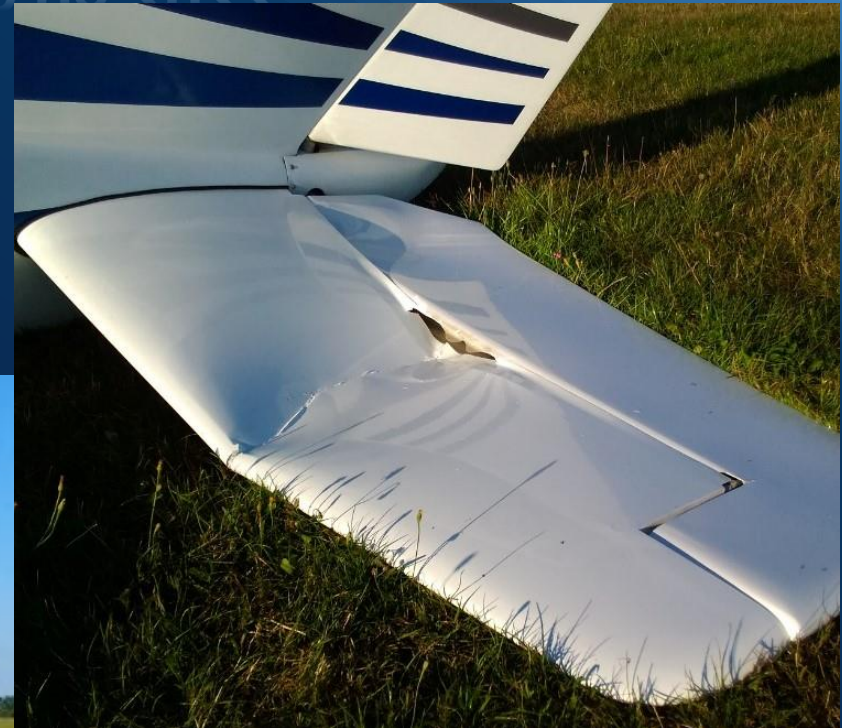
- TYP: Legend 540
- OK – QUL 77

- MÍSTO LETECKÉ NEHODY: Letiště Tábor
- TYP: Legend 540
- POZNÁVACÍ ZNAČKA: OK – QUL 77
- POPIS UDÁLOSTI: Pilot při předletové prohlídce v Kolíně zjistil prasklinu na levé kompozitové podvozkové noze u trupu cca 20 mm od zadní strany nohy. K tomu mu instruktor sdělil, že v tomto stavu stroj létal a je letuschopný. Pilot s další osobou na palubě provedl přelet z Kolína na letiště Tábor, kde přistál. Při dojezdu po přistání se UL letoun naklonil doleva až koncem levé poloviny křídla na zem v důsledku ulomení levé podvozkové nohy.
- ZRANĚNÍ: Bez zranění.
- METEOROLOGICKÁ SITUACE: CAVOK
- POŠKOZENÍ SLZ: Ulomená levá podvozková noha, poškozený konec levé poloviny křídla, zničena levá polovina VOP.
- ZÁVĚR: Po zjištění trhlinky při předletové prohlídce neměl být proveden další let a podvozek měl být zkontrolován výrobcem UL letounu.

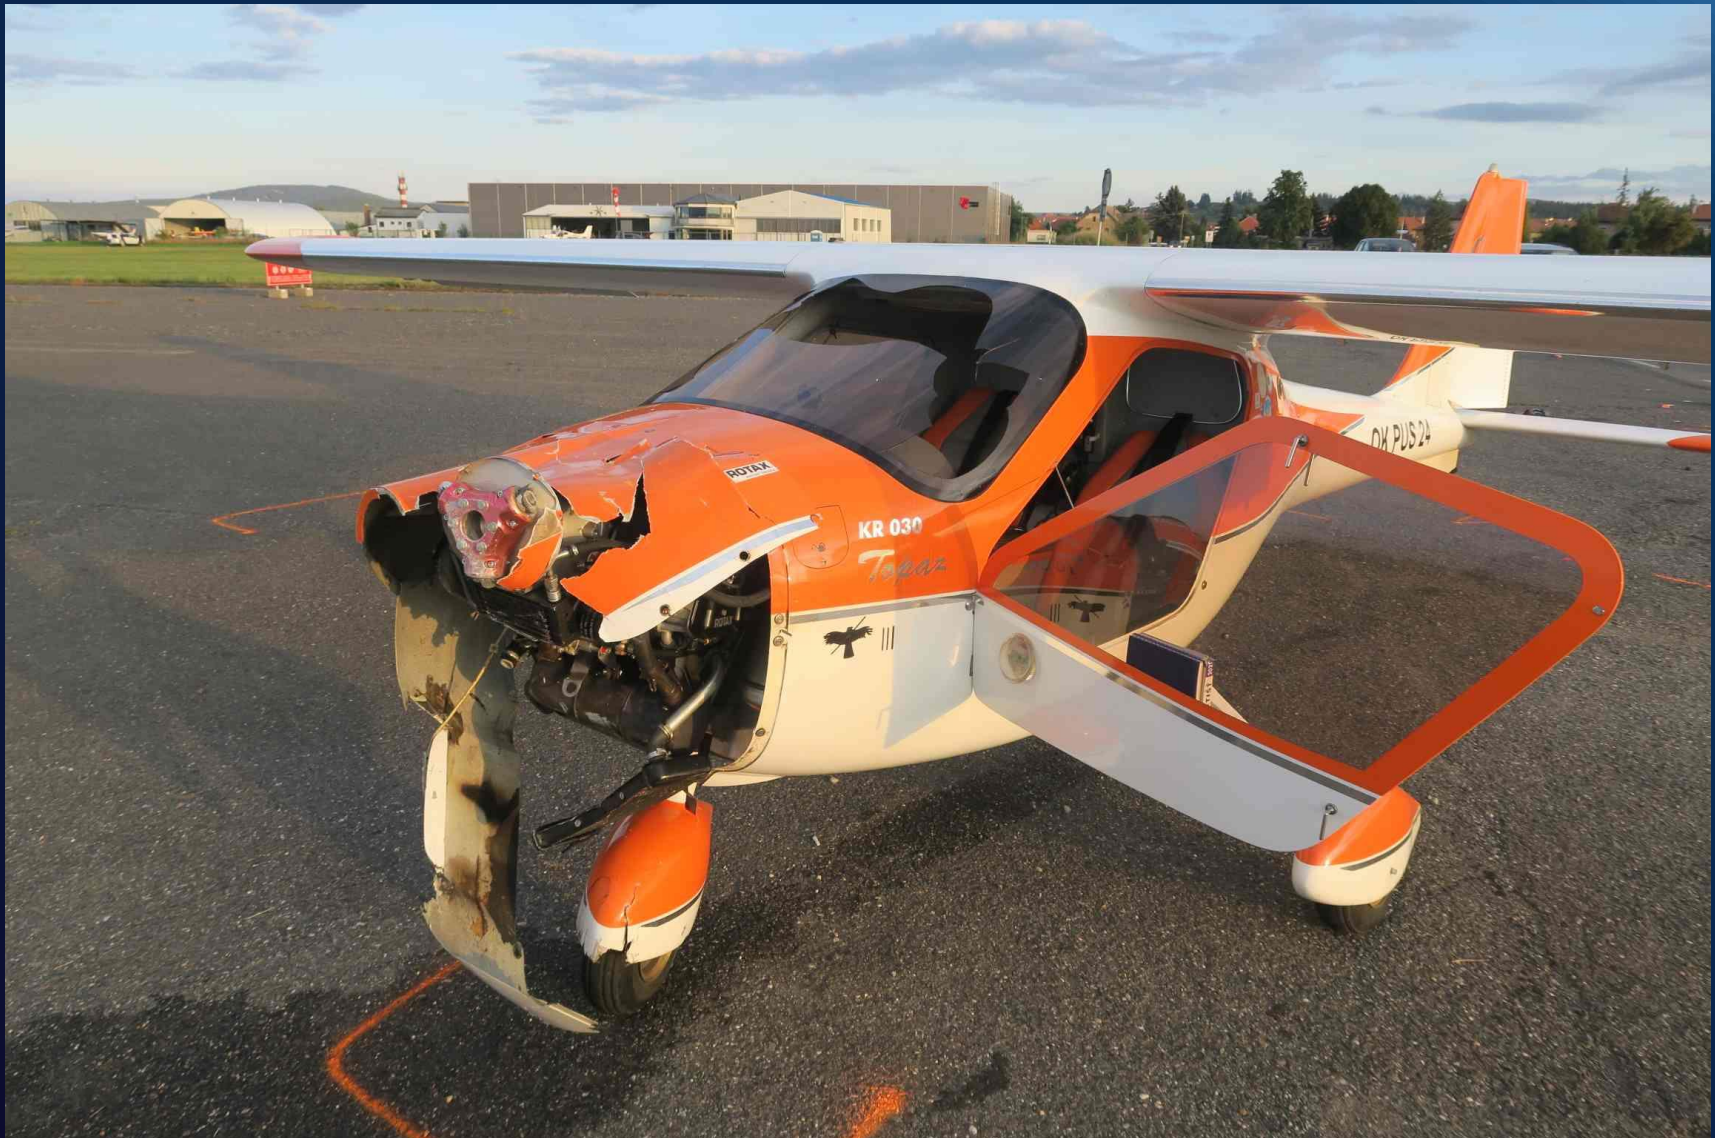
- TYP: TOPAZ KR 030 OK – PUS 24

- MÍSTO POZEMNÍ NEHODY: Letiště Hořovice
- TYP: TOPAZ KR 030
- POZNÁVACÍ ZNAČKA: OK – PUS 24
- POPIS UDÁLOSTI: Při přeježdění příčné pozemní komunikace na dráhu 06 došlo ke srážce UL letounu s osobním automobilem.
- ZRANĚNÍ: Pilot těžce zraněn.
- METEOROLOGICKÁ SITUACE: CAVOK, vítr klid.
- POŠKOZENÍ SLZ: Zničená vrtule, motor vytržený z lože, poškozená motorová přepážka, předový podvozek a motorové kryty.
- ZÁVĚR: Pilot před přejetím komunikace nevěnoval zvýšenou pozornost projíždějícím vozidlům. V důsledku toho došlo ke střetu s levou zadní částí automobilu Škoda Superb.

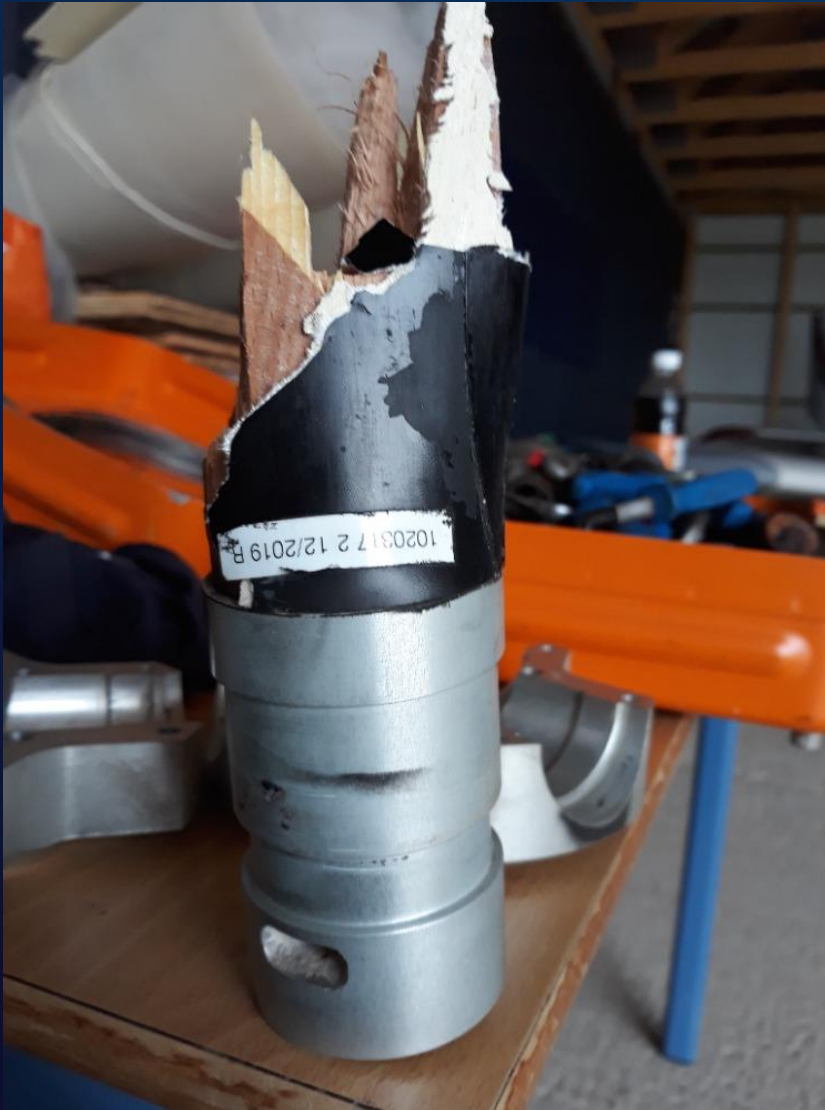
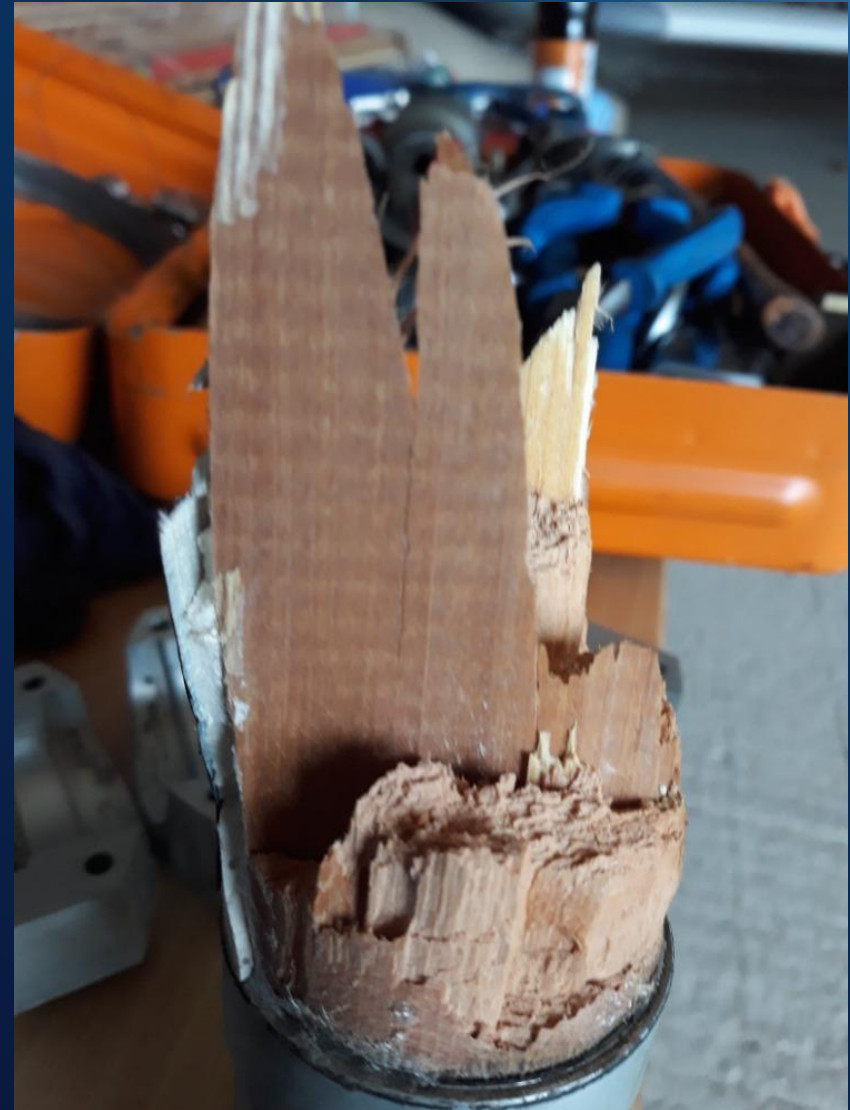
- MÍSTO LETECKÉHO INCIDENTU: Jižně obce Krpy
- TYP: Eurostar EV-97
- POZNÁVACÍ ZNAČKA: OK – FUR 09
- POPIS UDÁLOSTI: Při výcvikovém letu z letiště v Letňanech došlo během levé stoupavé zatáčky jižně obce Krpy k ulomení listu třílisté vrtule. Instruktor se žákyní bez dalšího poškození UL letounu nouzově přistál na ploše SLZ Krpy.
- ZRANĚNÍ: Bez zranění.
- METEOROLOGICKÁ SITUACE: CAVOK
- POŠKOZENÍ SLZ: Poškozená vrtule a svod výfukového potrubí.
- ZÁVĚR: Příčina porušení vrtulového listu je v šetření.

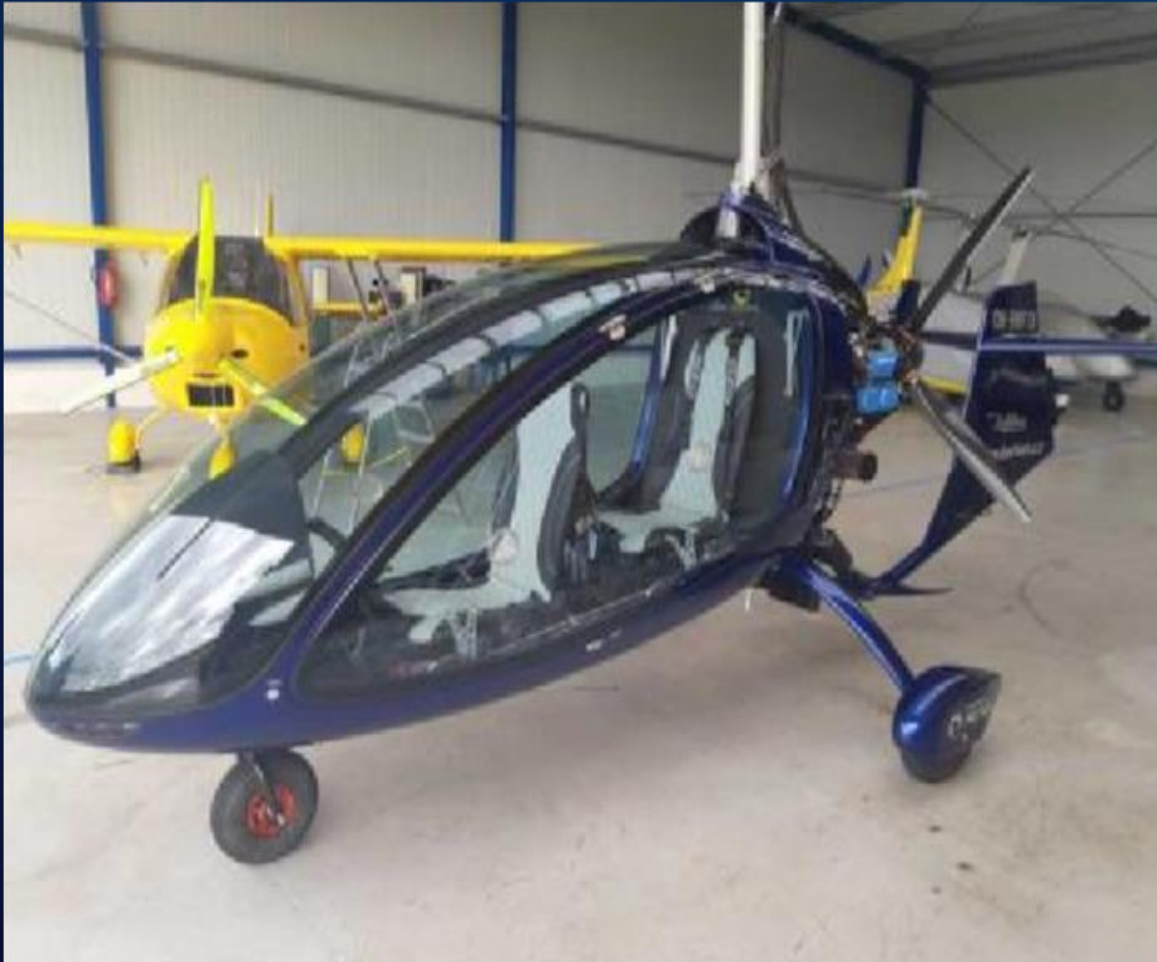
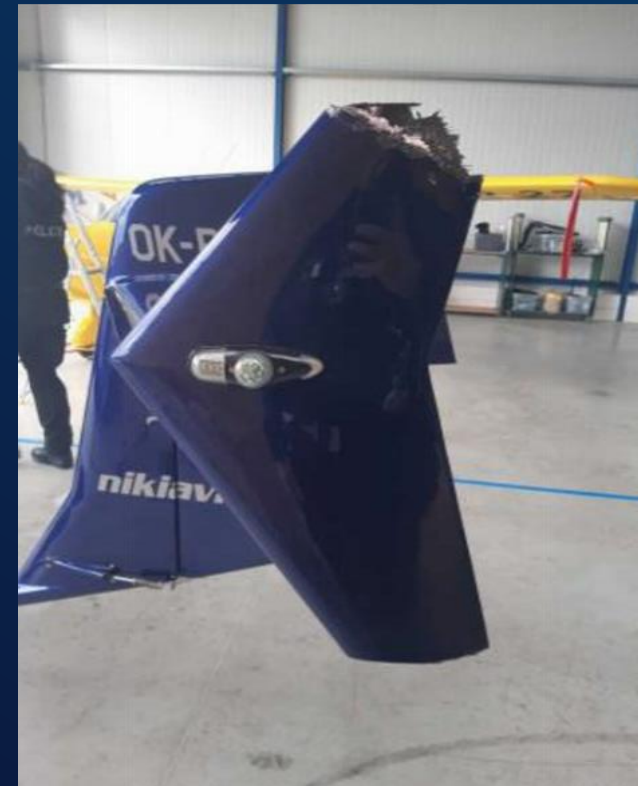
- MÍSTO LETECKÉHO INCIDENTU: Letiště Příbram
- TYP: Kallithea
- POZNÁVACÍ ZNAČKA: OK – BWF 01
- POPIS UDÁLOSTI: Při vzletu k výcvikovému letu, kdy řídil instruktor, nepovolil po zvednutí předového kola mírně řídící páku a došlo ke kontaktu ocasní části s povrchem dráhy. Poté se vírník odpoutal hlavním podvozkem od země, ale pořád dřel zadní částí o dráhu. Podélný sklon byl tak velký, že došlo ke kontaktu listů rotoru s dráhou a ocasními plochami. Teprve poté instruktor zareagoval zásahem do řízení a zabránil převrácení vírníku.
- ZRANĚNÍ: Bez zranění.
- METEOROLOGICKÁ SITUACE: CAVOK, vítr 4 kt ze směru 040°
- POŠKOZENÍ SLZ: Poškozený rotor včetně hlavy, poškozeny svislé ocasní plochy a řízení vírníku.
- ZÁVĚR: Pilot-instruktor uvedl vírník do přetažené polohy hned po odpoutání bez potřebného rozletu.
