LETECKÉ NEHODY A INCIDENTY
UL LETOUNŮ, UL KLUZÁKŮ,
MOTOROVÝCH ZÁVĚSNÝCH KLUZÁKŮ,
VÍRNÍKŮ A UL VRTULNÍKŮ
V ROCE 2022

PREZENTACE LAA ČR

Letecké mimořádné události UL letounů, MZK, UL vrtulníků a vírníků v roce 2022 zpracovali inspektoři LAA ČR

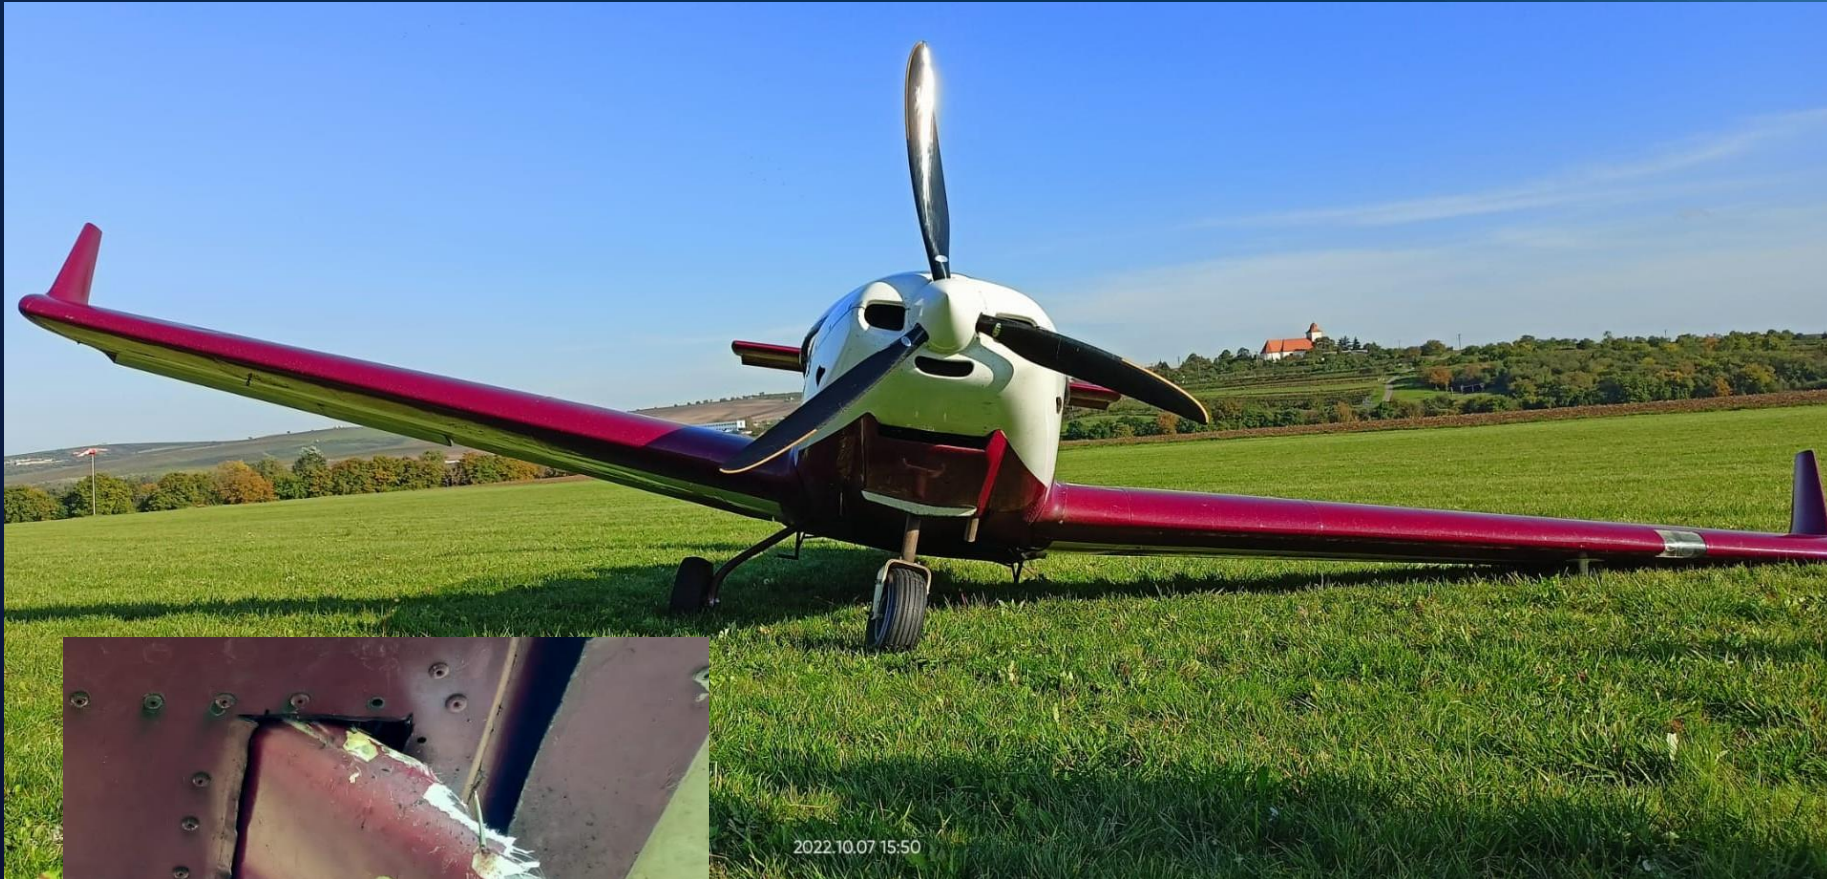
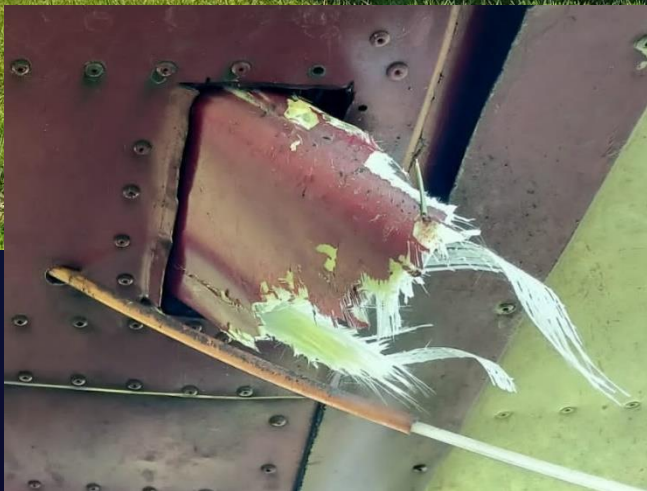
- MÍSTO LETECKÉ NEHODY: Plocha SLZ Kraví Hora
- TYP: DV-1 Skylark
- POZNÁVACÍ ZNAČKA: OK – MUA 73
- POPIS UDÁLOSTI: Pilot s další osobou na palubě při přiletu do prostoru plochy SLZ Kraví Hora zjistil zesílení nárazového jihovýchodního větru. Rozhodl se pro přistání pravým okruhem na dráhu 06. V přechodovém oblouku došlo k prosednutí UL letounu a poškození levé podvozkové nohy. Následovalo zachycení levým koncovým obloukem křídla u zem a vybočení vlevo.
- ZRANĚNÍ: Bez zranění.
- METEOROLOGICKÁ SITUACE: jihovýchodní nárazový vítr 6 až 8 m/s
- POŠKOZENÍ SLZ: Ulomená levá noha podvozku, poškozena levá polovina křídla a ovládání směrovky.
- ZÁVĚR: Nezvládnutí techniky pilotáže při přistání s nárazovým bočním větrem, překročení limitu bočního větru dle letové příručky (5 m/s).

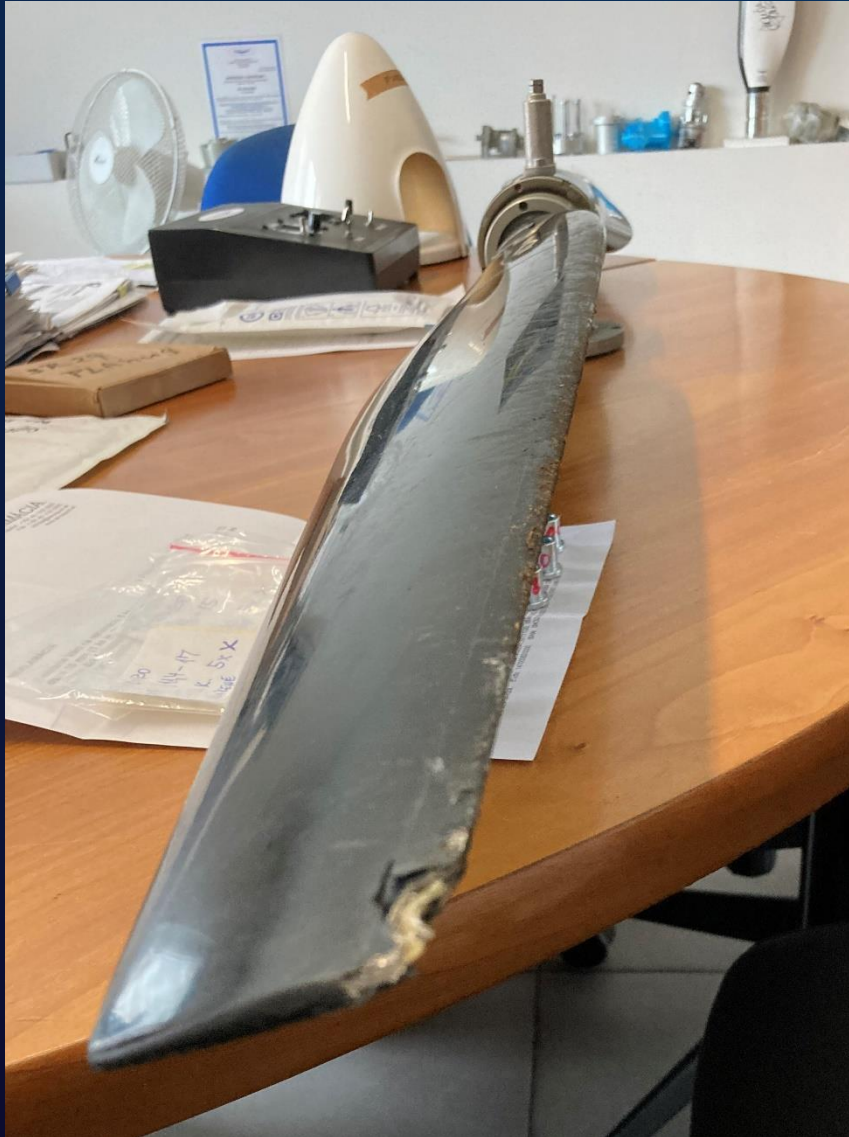
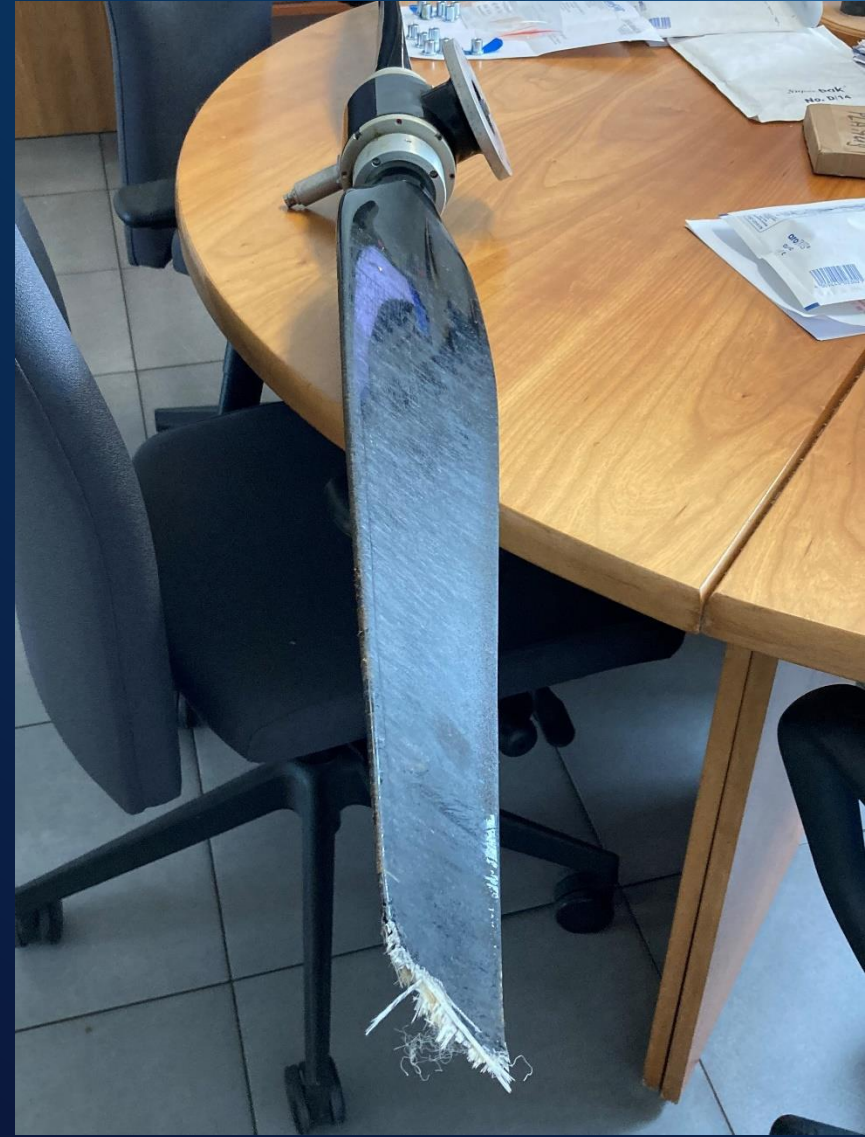
- TYP: Atec 122 Zephyr OK – NUS 10

- MÍSTO POZEMNÍHO INCIDENTU: Letiště Benešov
- TYP: Atec 122 Zephyr
- POZNÁVACÍ ZNAČKA: OK – NUS 10
- POPIS UDÁLOSTI: Pilot-instruktor se žákem letěl navigační let z Nymburka a přistával v Benešově. Po přistání při pojíždění došlo ke střetu s kompozitovým kuželem vyznačujícím levý okraj pojížděcí dráhy Bravo.
- ZRANĚNÍ: Bez zranění
- METEOROLOGICKÁ SITUACE: CAVOK
- POŠKOZENÍ SLZ: Poškozeny listy a kužel dvoulisté vrtule VARIA.
- ZÁVĚR: Posádka nevěnovala dostatečnou pozornost prostoru pro pojíždění před UL letounem.

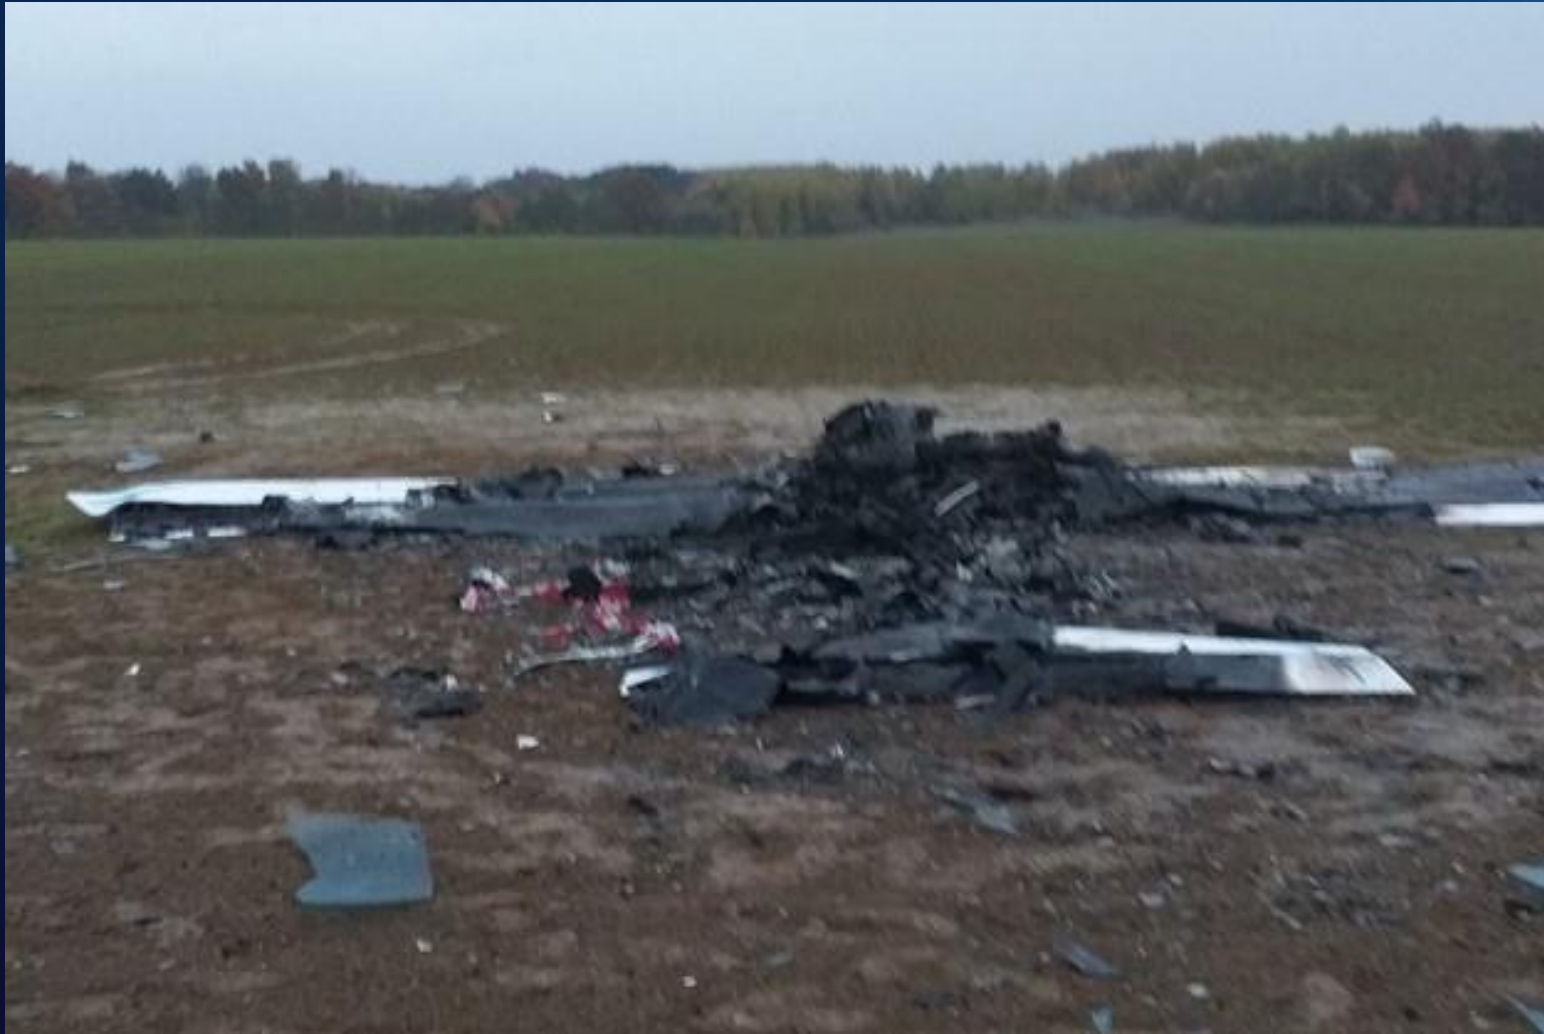
- TYP: TL-2000 Sting OK – KUU 81

- MÍSTO LETECKÉ NEHODY: pole jižně obce Vlčkovice v Podkrkonoší
- TYP: TL-2000 Sting
- POZNÁVACÍ ZNAČKA: OK – KUU 81 (přenosná značka)
- POPIS UDÁLOSTI: Pilot s druhou osobou na palubě prováděl kontrolní let před předáním nového UL letounu zákazníkovi. Po startu v Hradci Králové stoupal do 3500 ft nad mořem nejprve severním a pak severovýchodním směrem. Po cca 8 minutách letu byl náhodnou svědkyní spatřen jak padá ve vývrtce k zemi. UL letoun dopadl na pole na plocho bez dalšího horizontálního pohybu s motorem na výkonu. Byl zničen nárazem a následným požárem, posádka utrpěla smrtelná zranění. Pilot nepoužil integrovaný záchranný systém.

- ZRANĚNÍ: Posádka při nehodě utrpěla smrtelná zranění.
- METEOROLOGICKÁ SITUACE: v čerstvém JZ proudění přechod studené zvlněné fronty, vítr 2000 ft nad mořem 230°/26 kt

- POŠKOZENÍ SLZ: UL letoun zničen nárazem a následným požárem.
- ZÁVĚR: Leteckou nehodu šetří ÚZPLN.

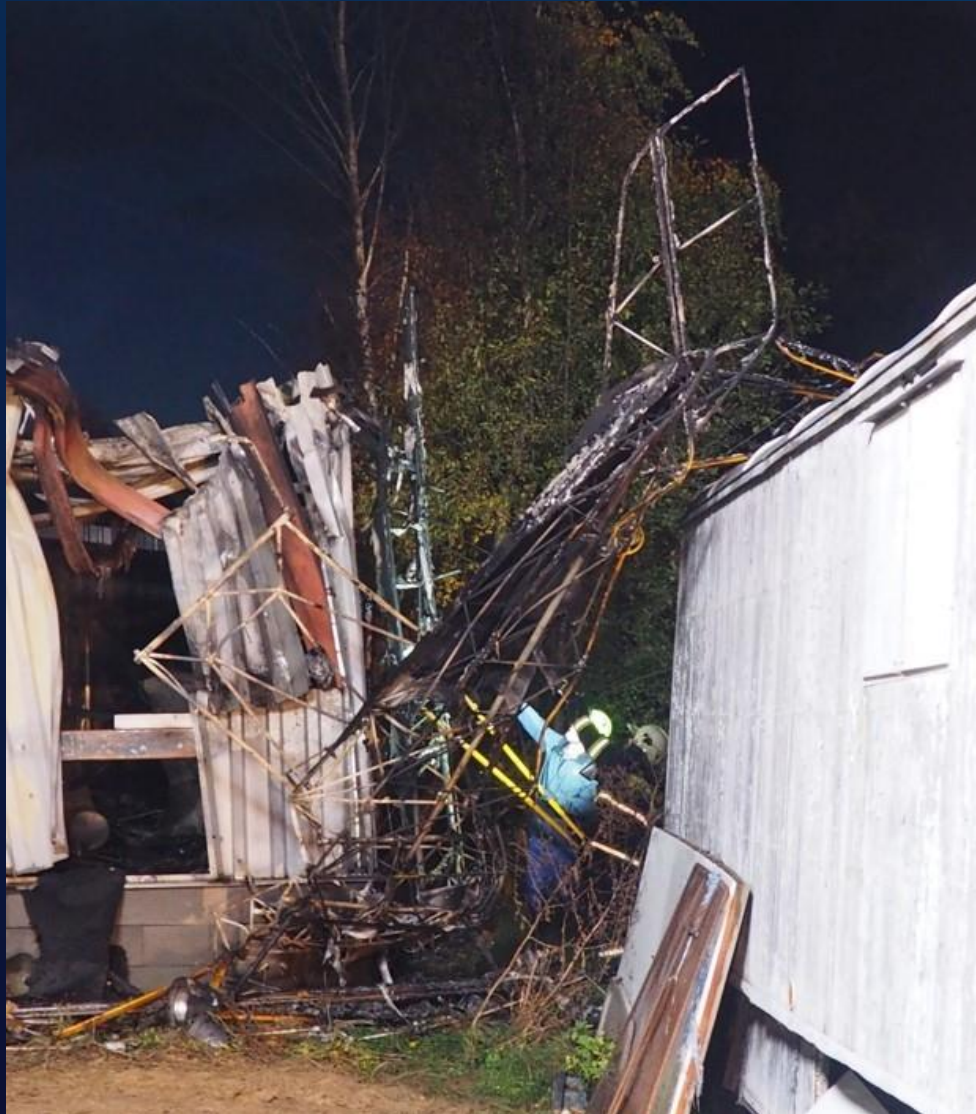
- TYP: TL-232 Condor OK – CUU 24

- MÍSTO LETECKÉ NEHODY: Plocha SLZ Osičiny
- TYP: TL-232 Condor
- POZNÁVACÍ ZNAČKA: OK – CUU 24
- POPIS UDÁLOSTI: Pilot prováděl rekreační let v okolí Osičin. Dle svědeckých výpovědí byl let neobvyklý se změnami směru a výšky letu a v závěru UL letoun narazil do budovy hangáru, kde byl zničen nárazem a následným požárem.
- ZRANĚNÍ: Pilot při nehodě utrpěl smrtelné zranění.
- METEOROLOGICKÁ SITUACE: CAVOK
- POŠKOZENÍ SLZ: UL letoun zničen.
- ZÁVĚR: Leteckou nehodu šetří ÚZPLN.

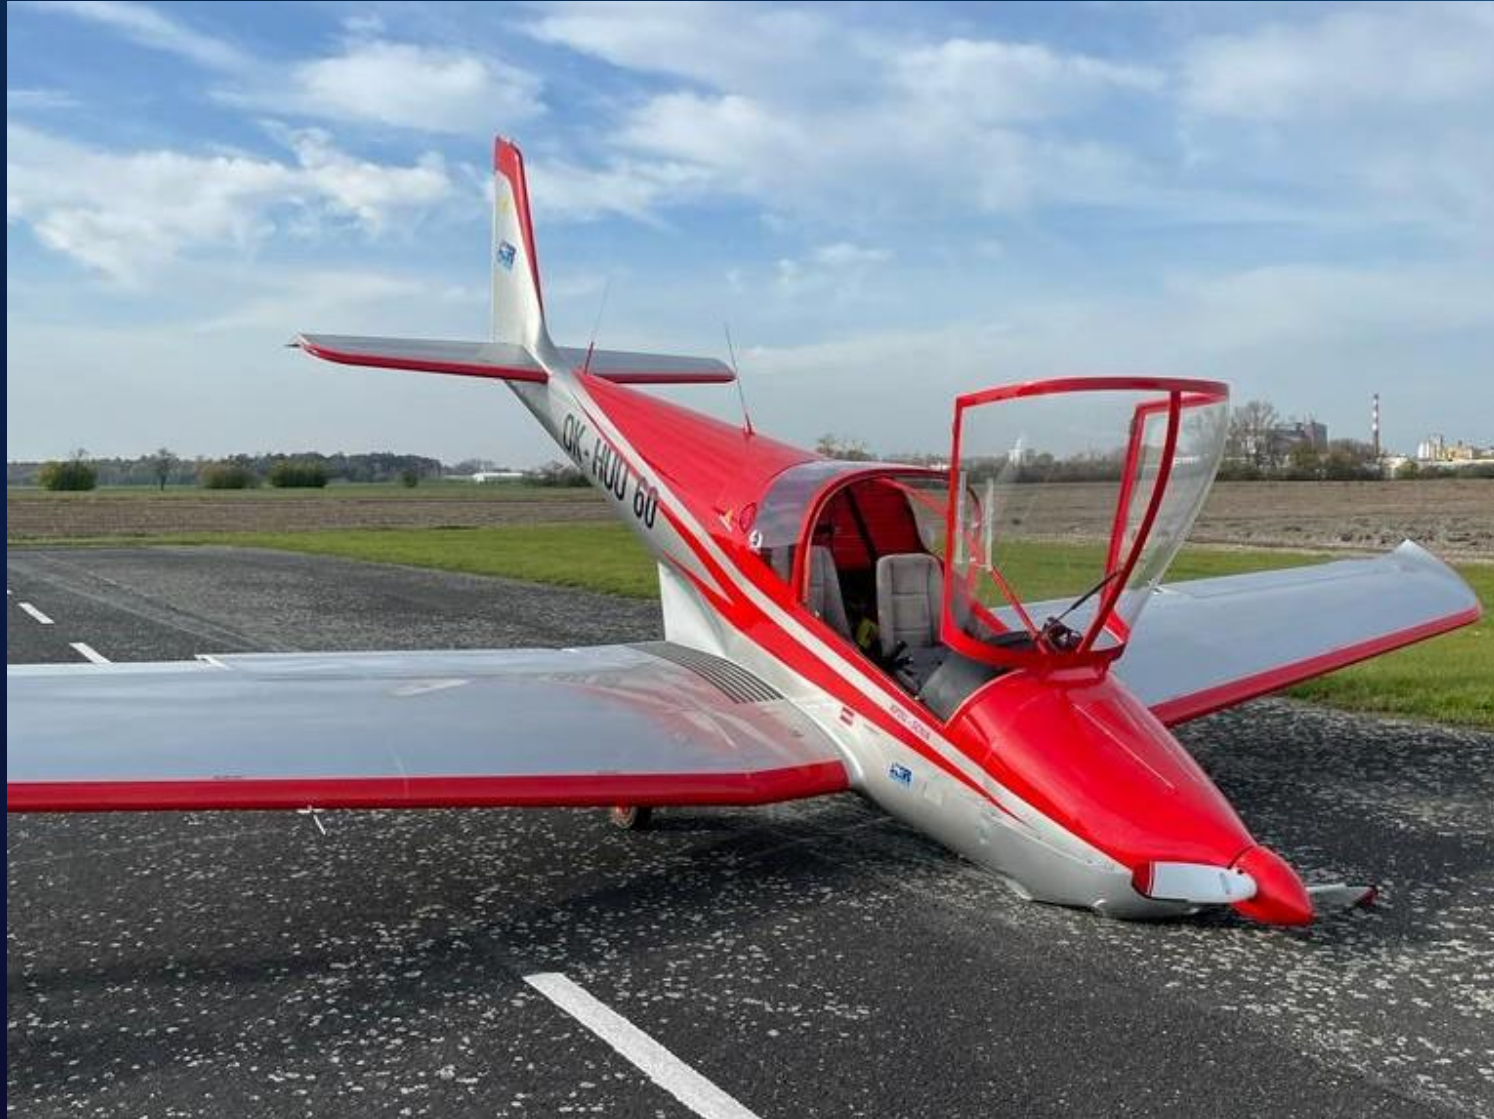
- TYP: KP-2U Sova OK – HUU 60

- MÍSTO LETECKÉHO INCIDENTU: Plocha SLZ Nymburk
- TYP: KP-2U Sova
- POZNÁVACÍ ZNAČKA: OK – HUU 60
- POPIS UDÁLOSTI: Pilot s další osobou na palubě odstartoval k navigačnímu letu bez odpojení tažné oje, po startu část oje odpadla. Pilot dostal informaci telefonem ze země a rozhodl se pro přistání s vypnutým motorem. Rozpočet na přistání byl krátký s dosednutím do pole před dráhou, následoval kolaps přední podvozkové nohy a dojezd po přední části UL letounu.
- ZRANĚNÍ: Bez zranění.
- METEOROLOGICKÁ SITUACE: CAVOK
- POŠKOZENÍ SLZ: Poškozeny spodní kryty motoru, přední noha podvozku, jeden list vrtule.
- ZÁVĚR: Pilot nevěnoval dostatečnou pozornost předletové prohlídce a neodstranil tažnou oj. Namísto normálního přistání, a patrně pod vlivem stresové situace, přistál s krátkým rozpočtem po vypnutí motoru.

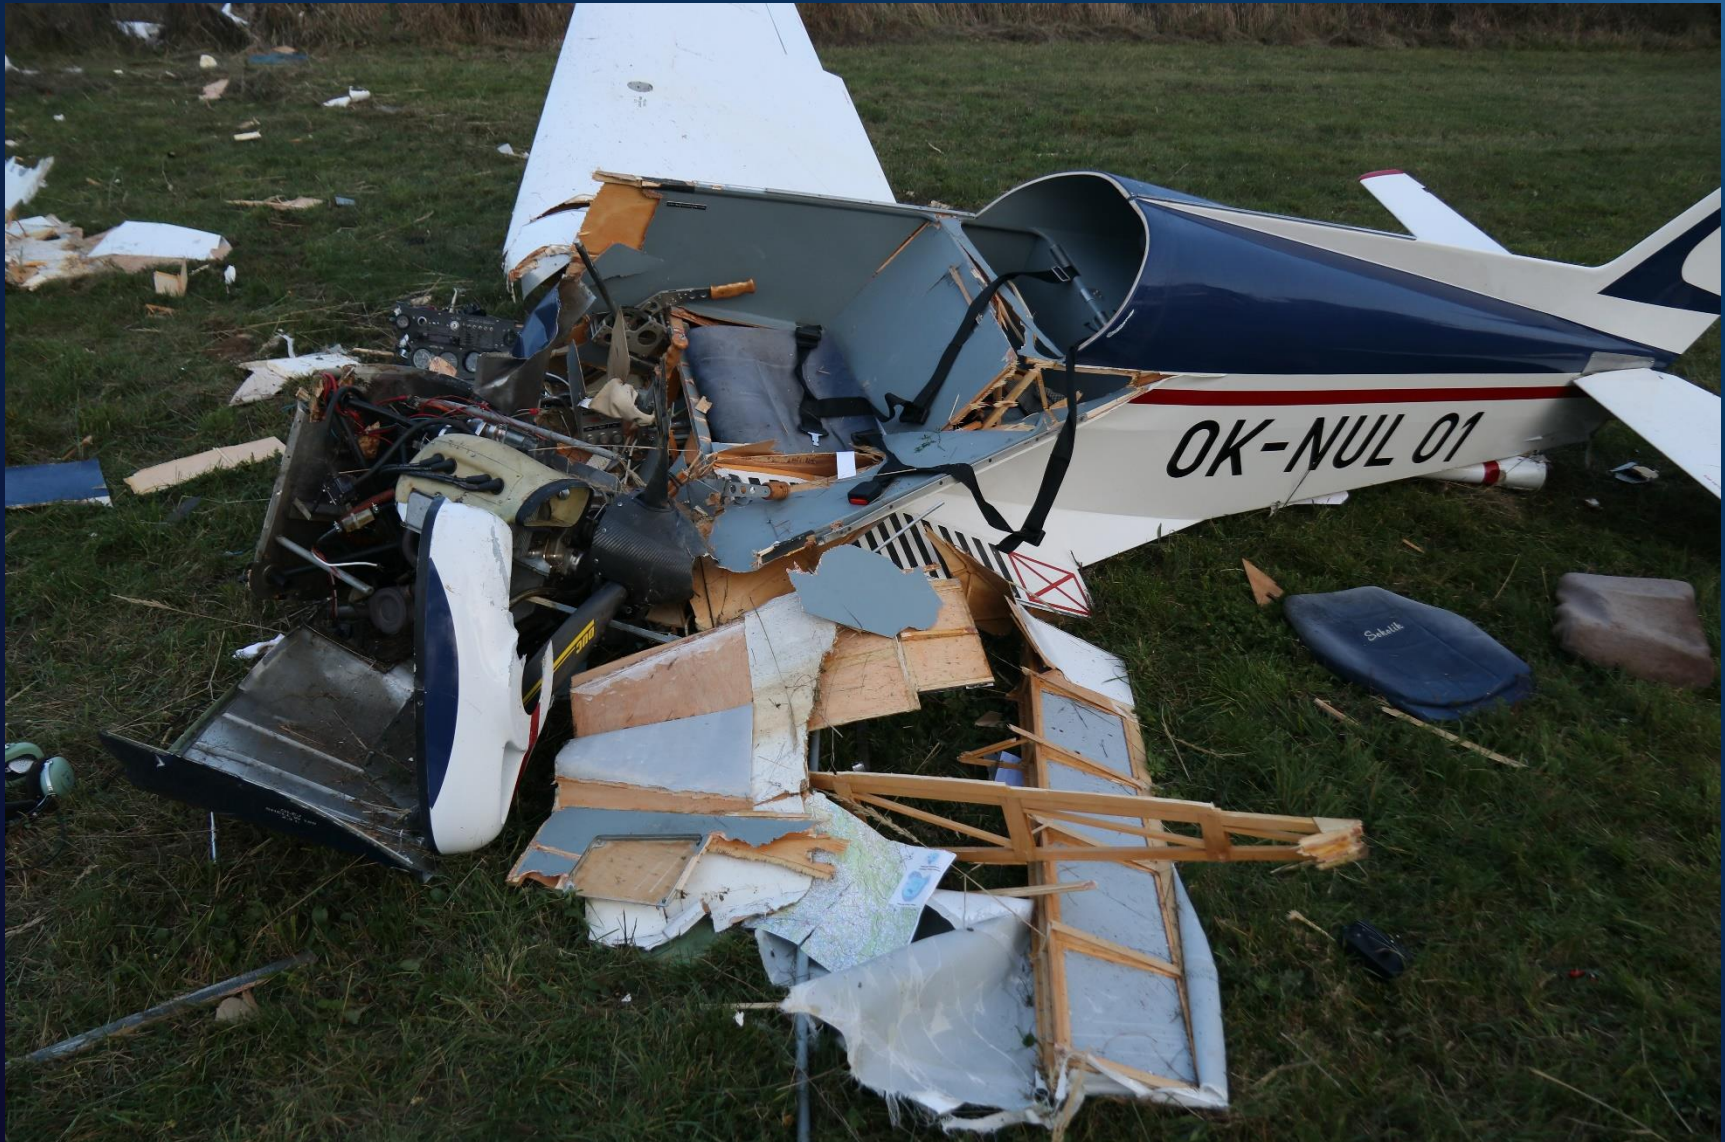
- MÍSTO LETECKÉ NEHODY: Letiště Podhořany
- TYP: HSC 1 Sokolík
- POZNÁVACÍ ZNAČKA: OK – NUL 01
- POPIS UDÁLOSTI: Pilot po předchozím seznámení s ovládáním stroje prováděl na dráze 25 první přeškolovací let na tomto jednomístném UL letounu amatérské konstrukce, který byl postaven před 13 lety a od té doby nalétal v provozu bez problémů s motorem 765 hodin. Pilot při startu přerušil vzlet z důvodu nezvyklé citlivosti směrového řízení. Při druhém pokusu probíhal vzlet nezvykle pomalu, z výfuku vycházel tmavý kouř a dle pilota měl motor snížený výkon a otáčky. Na konci letiště měl výšku pouze několik desítek metrů, chtěl přistát na pole vpravo za dráhou, při změně směru vpravo se UL letoun naklonil doleva a v levé rotaci dopadl na zem.

- ZRANĚNÍ: Pilot těžce zraněn.
- METEOROLOGICKÁ SITUACE: CAVOK, vítr 2 kt ze směru 270°
- POŠKOZENÍ SLZ: UL letoun zničen při nehodě.
- ZÁVĚR: UL letoun měl po vzletu na úrovni konce dráhy malou rychlost, která vedla k jeho pádu. Pilot při sníženém výkonu motoru měl včas přerušit vzlet a přistát před sebe na ploše letiště. Příčina snížení výkonu motoru je v šetření.

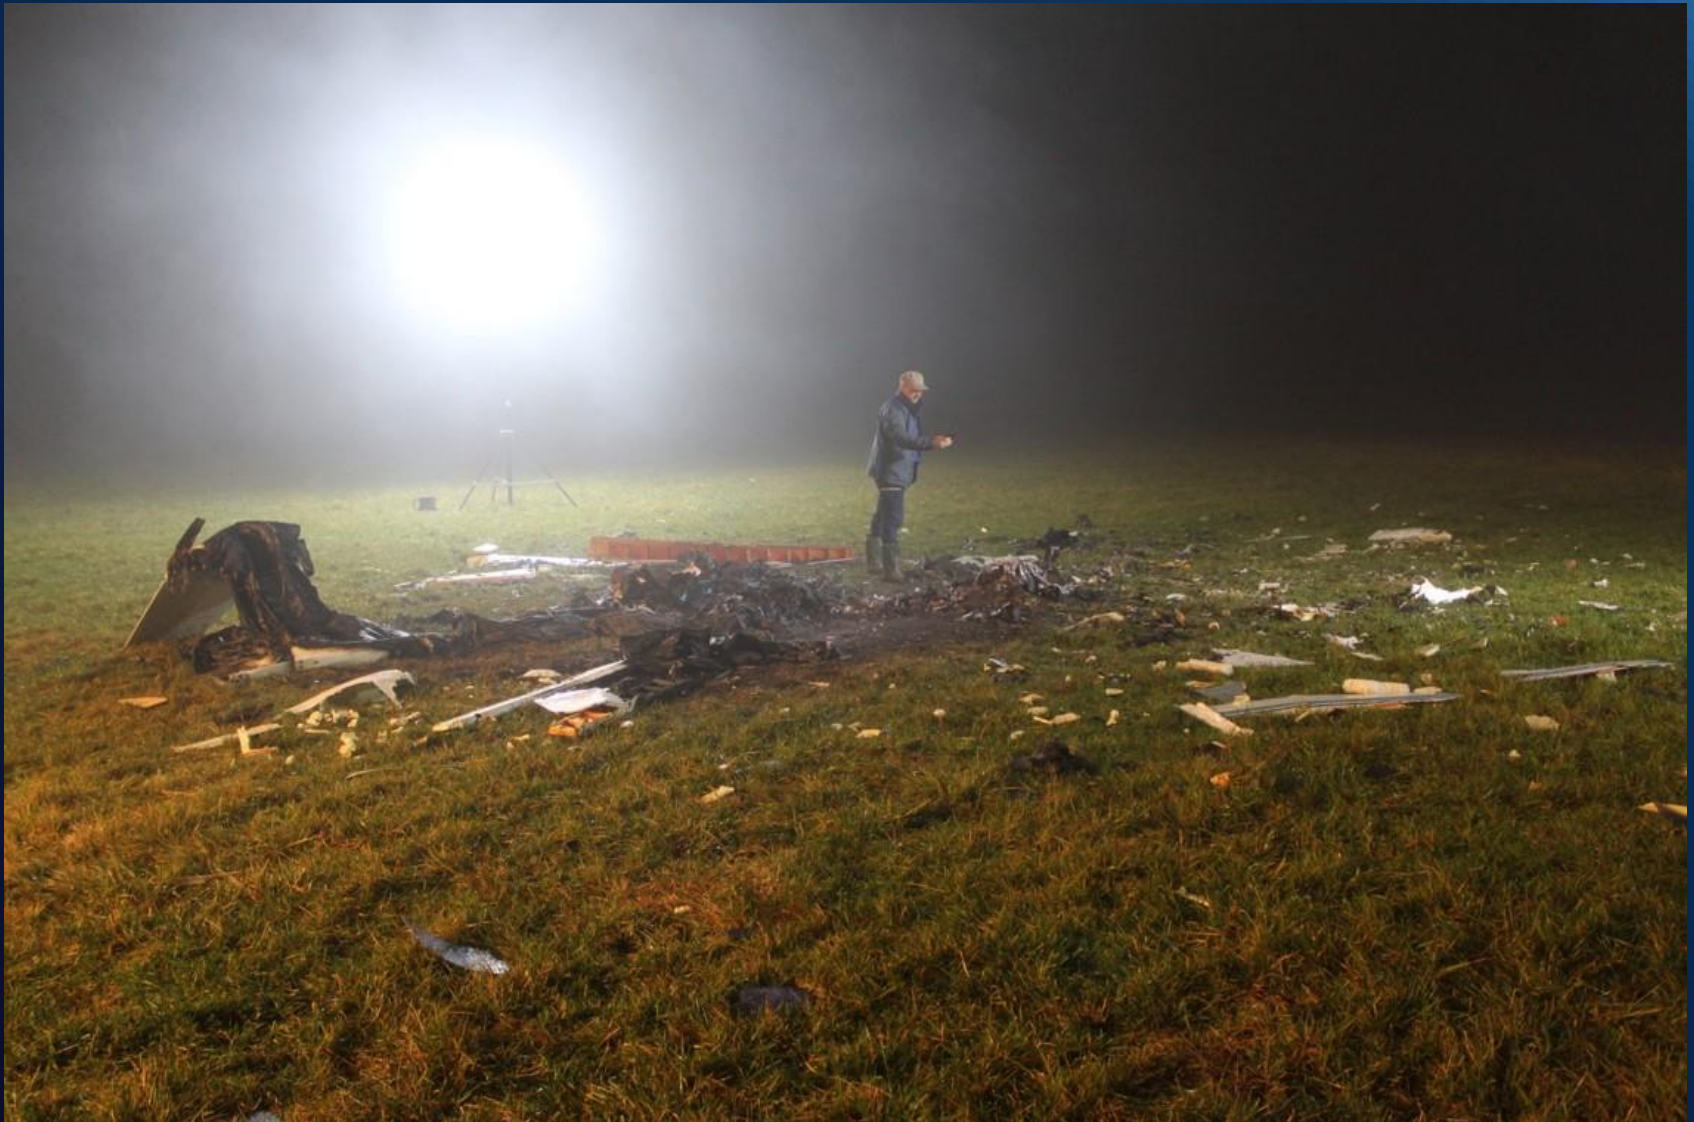
- MÍSTO LETECKÉ NEHODY: Bažantnice Ralsko-Hvězdov severovýchodně plochy SLZ Hradčany
- TYP: QUALT 200 J
- POZNÁVACÍ ZNAČKA: OK – LUU 18
- POPIS UDÁLOSTI: Pilot se rozhodl, že při zlepšení podmínek odstartuje k rekreačnímu letu v okolí plochy SLZ Hradčany. Po vzletu letěl SV směrem nad nedalekou obcí Hvězdov, kde manévroval v malé výšce nad zemí a zřejmě se chtěl vrátit zpět na Hradčany. Ohořelé trosky byly nalezeny na poli severozápadně od obce Hvězdov.
- ZRANĚNÍ: Pilot utrpěl smrtelná zranění.
- METEOROLOGICKÁ SITUACE: Aktuální počasí v oblasti Hradčan vykazovalo rychlý průběh změn s prudkým snížením dohlednosti jak vertikální, tak horizontální. Dle svědků došlo v místě nehody během několika minut k rapidnímu zhoršení meteorologických podmínek, neumožňujících další bezpečný let.
- POŠKOZENÍ SLZ: UL letoun byl nárazem a následným požárem zničen.
- ZÁVĚR: Nehodu šetří ÚZPLN.
